# SALGSOPPGAVE

**VOLLSTAD 6**  
**8658 MOSJØEN**  
**Markedsverdi: Kr. 2 500 000**

# Tilstandsrapport

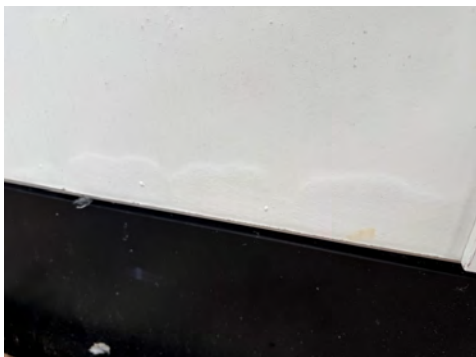
Svellinger i nedkant av balkongdøren.

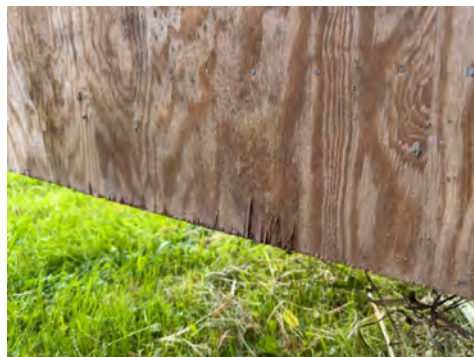
Slitasje i nedkant av døren.

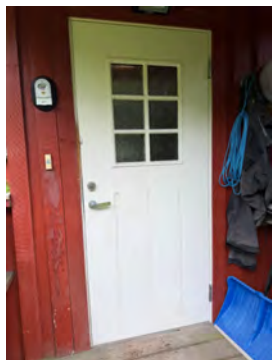
Ytterdør, stedvis slitasje i overflate dørblad.

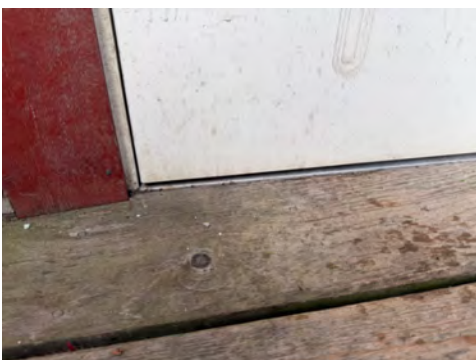
Manglende beslag i nedkant, døren er etablert nærme terrassedekket.

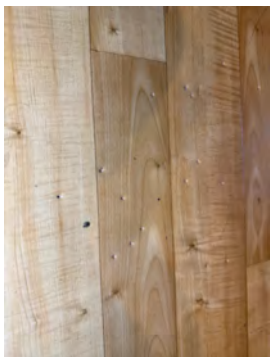
Merker i vinylgulv i loftsetasjen.

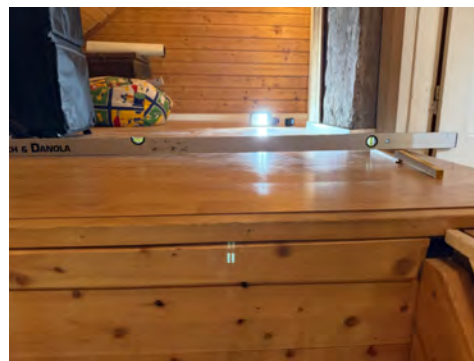
Store lokale skjevheter i gulvet i loftsetasjen.

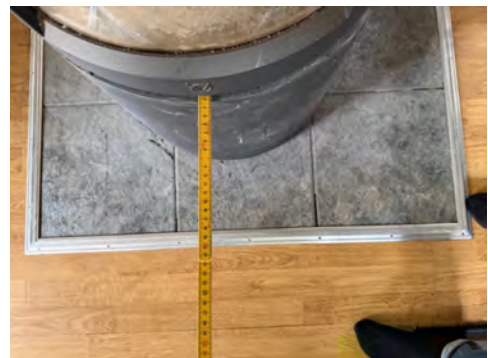
- Det er påvist sprekker og/eller riss i pipe.
- Ildfast plate mangler på gulvet under/foran ildstedet.
- Pipevanger er ikke synlige.
- Feieluke er skadet.
- Mer enn halvparten av forventet brukstid er passert på pipe.

Ildfast plate på gulv under vedovn i stue er for liten.

Det bør foretas kontroll og utbedring av skader på sotluke og pipe, samt sikre at alle pipevanger er synlige, for å redusere risikoen for brann og skjulte skader i pipa.

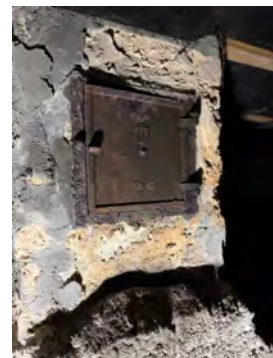
Manglende låsing for sotluke, skorstein i krypkjeller har avflassing av murpuss.

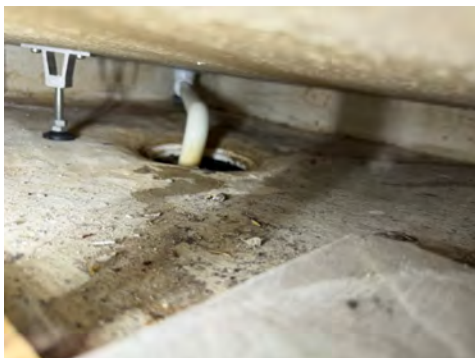
Manglende fliser under kabinett, det er begrenset tilgang for rengjøring og inspeksjon.

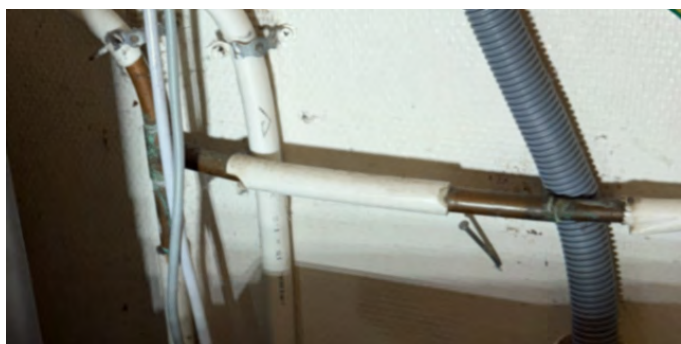
Irr på kobberrør.

- Det er ikke behov for utbedringstiltak siden anlegget fungerer i dag, men ut ifra alder kan skader plutselig oppstå på eldre anlegg.
- Andre tiltak:
- I forbindelse med oppgradering av våtrom vil det være naturlig med utskifting av rør.

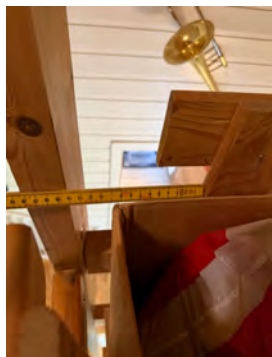
Åpninger i rekkverk mot trapp.

Det bør monteres rekkverk på utvendige trapper og håndløper på vegg i innvendig trappeløp, for å sikre trygg ferdsel og redusere risiko for fall.
