# Tilstandsrapport

Fritidsbolig

Stegenveien 1265, 1821 SPYDEBERG

Befaringsdato: 10.08.2026

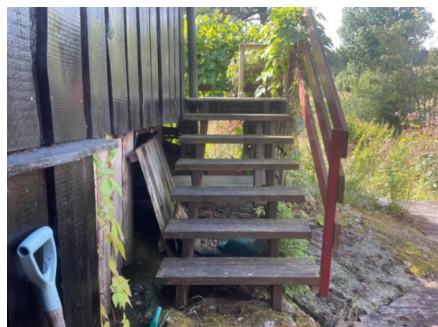
- Dels løst rekkverk på den utvendige trappen gir redusert stabilitet og økt risiko for bevegelser ved belastning. Dette kan medføre fare for personskaade ved normal bruk, samt ytterligere svekkelse av festepunkter og tilhørende konstruksjoner over tid.

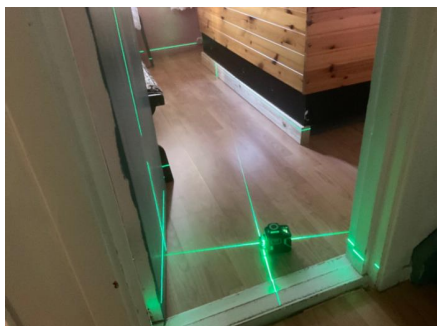
• Målte høydeforskjeller på 21–31 mm i flere rom viser at etasjeskillet har merkbare skjevheter og lokale svanker/kuler. Slike avvik kan påvirke innredning, dørfunksjon, møblering og tilpasning av faste installasjoner. Skjevheter kan også indikere setninger, deformasjoner eller ujevnheter i bjelkelag og underliggende konstruksjoner. Da ikke alle rom er målt og boligen var møblert under befaring, er det usikkerhet knyttet til omfanget av avvikene. Forholdet kan medføre behov for nærmere undersøkelser og eventuelle utbedringer ved fremtidig oppgradering av gulv eller konstruksjoner.

Grunnet målt høydeforskjeller anbefales nøyaktig måling på gulv. Kan være større avvik på skjevheter som ikke er observert ved denne punktmålingen. Ved evt. utskiftning av gulv/parkett bør undergulv kontrolleres opp mot høyst tillatte planavvik for det spesifikke gulv en måtte velge (det forskjell på toleransekrav til et hvert produkt).

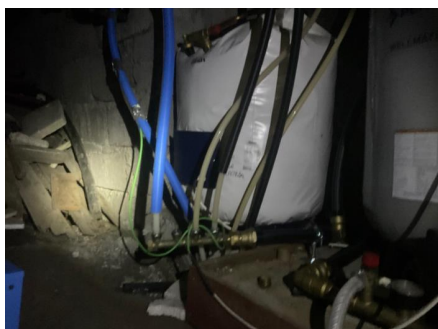
- Det anbefales å få utført kontroll av fagkyndig og utbedre anlegget i henhold til gjeldende krav.
- Ufagmessig utførelse av vannledninger og manglende vannskap med sikker avrenning på rør i rør systemet innebærer at eventuelle lekkasjer ikke vil ledes kontrollert til et trygt avrenningspunkt. Dette gir økt risiko for skjulte fuktskader i konstruksjoner, særlig når fordelingsstocken er plassert i krypkjeller med begrenset inspeksjonsmulighet. Plastavløpsrør uten sammenhengende, vannsikret strekk fra samlestock til tappested øker sannsynligheten for lekkasje ved koblinger og overganger. Samlet sett gir forholdene forhøyet risiko for fuktinntrengning, skadeomfang som kan utvikle seg over tid, og behov for utbedring for å sikre forsvarlig vanninstallasjon.
