# Tilstandsrapport

Rekkehus

Grytøyra 41, 6967 HELLEVIK I FJALER

Befaringsdato: 12.06.2026

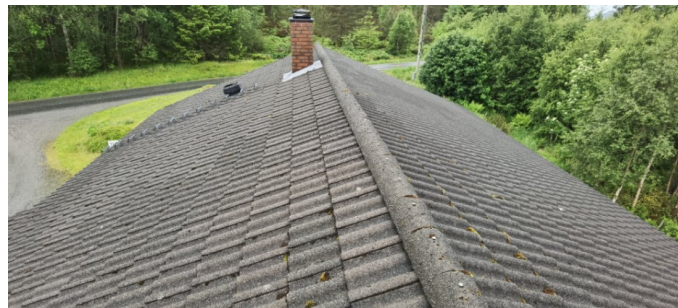
Takfall

Takstein har fleire sår og skader, som hol og knekte steinar.

Det er registrert fleire oppfukta parti ved undertak på kaldloft. Dette tyder på svikt ved taktekinga.

Tidspunkt for utskifting av takteking er nært førestående. Overvåk tilstanden jevnlig, da det kan oppstå svekkelser som kan føre til lekkasjer og skader på underliggende konstruksjoner.

Ved en samlet vurdering av alder og tilstand er utskifting av takteking og undertak anbefalt.

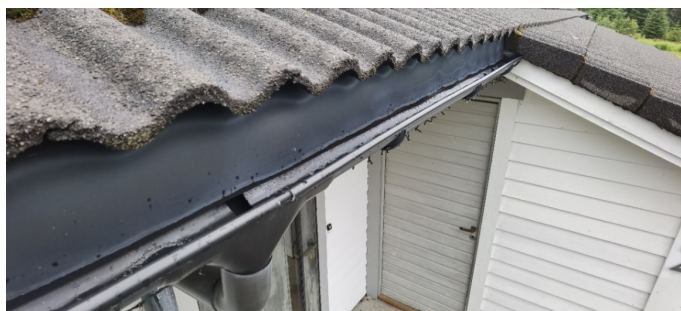
Takrenne

Mangelfull bortledning av vann kan føre til oppfukting av grunnmur og økt risiko for fuktskader på bygningskonstruksjonen.

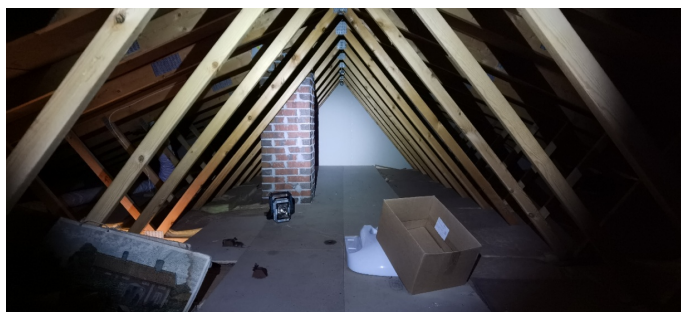
Kaldloft

Enkelte undertaksplater er missfarga etter tidlegare eller sporadisk oppfukting, enkelte med tilvekst av muggsopp.

Det bør gjennomføres tiltak ved takteking, og undertak for å utbedre lekkasjepunkt. Undertaksplater som er misfarget eller har tilvekst av muggsopp, må skiftes eller vaskes rene, for å hindre potensielt vidare soppvekst og redusere risiko for ytterligere fuktskader.

Tiltak for å hindre mus i å komme inn på kaldloftet bør iverksettes, samt fjerning av ekskrementer og utbedring av skadet isolasjon. Konsekvensen av manglende tiltak er økt risiko for lukt, helsekader, ytterligere skader på konstruksjonen og redusert isolasjonsevne.
