# Tilstandsrapport

Enebolig

Vikaveien 29, 9303 SILSAND

Befaringsdato: 16.06.2026

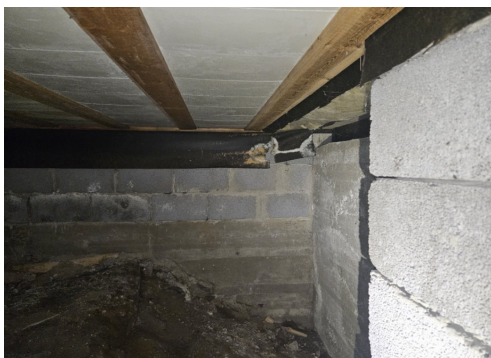
Krypkjeller er fuktig.

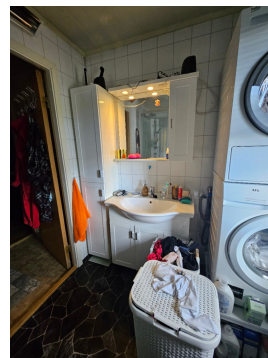
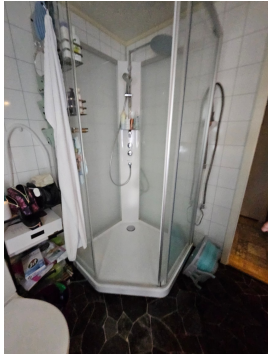
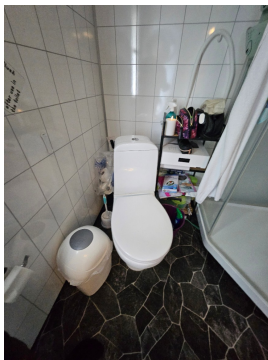
## ETASJE > BAD

Badet har beleg med oppbrett på gulvet, og vegger med baderomsplater. Himling med tak-ess plater. Innredet med gulvmontert wc, dusjkabinett, uttak for vaskemaskin, innredning med servantplate, høyskap og speilskap. Badet har mekanisk avtrekk gjennom yttervegg, og oppvarming med veggmontert stråleovn.

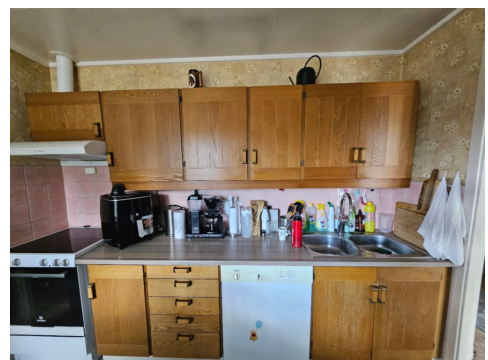
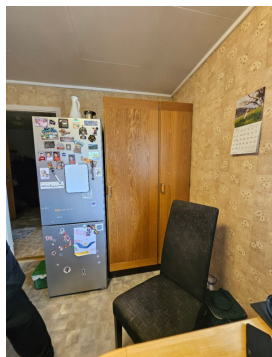
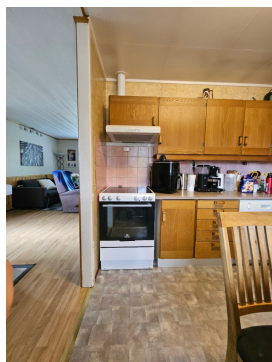
## ETASJE > KJØKKEN

Kjøkken innredning med slette fronter og benkeplate av laminat. Over benkeplate er det montert fliser på vegg, Det registreres normal bruksslitasje forhold til alder.
