# Russesletta 12

Enebolig

# Salgsoppgave

# Tilstandsrapport

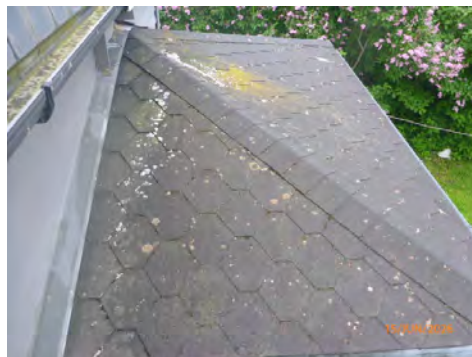
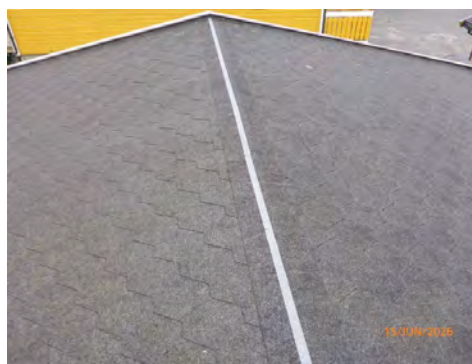
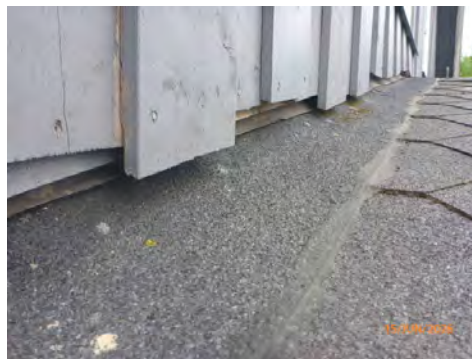
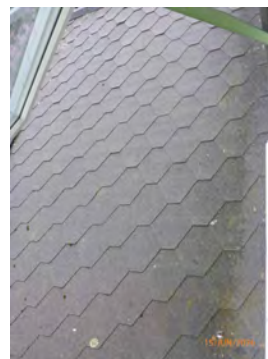
Det må etableres adgang for kontroll av undertakene under papptekkingen. Det anbefales planlagt en reteking av papptakene. Ved renovering må det påregnes at det kan finnes skader i området hvor det tidligere har vært lekkasje. Konsekvensen av tidligere lekkasje er økt risiko for skjulte fuktskader eller svekkelser i konstruksjonen, som kan medføre behov for utbedringer.

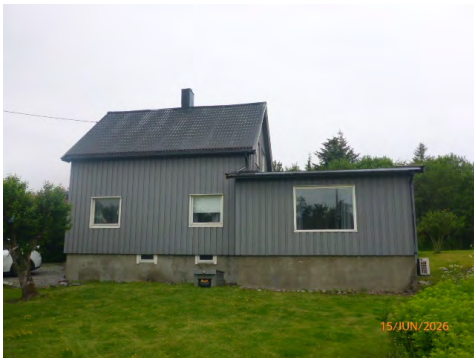
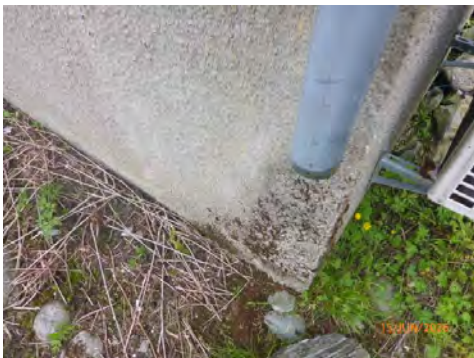
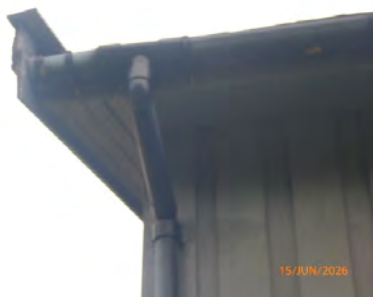
## Nedløp, beslag og skorsteiner over tak

Det vil være naturlig å se på renner, nedløp og beslag når taktekket byttes.

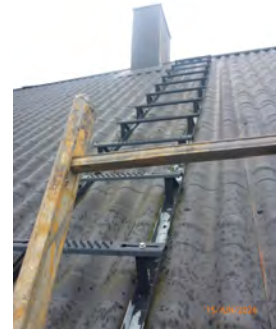
## Takstige

Takstige av metall. Sist feiet i 2024, ingen anmerkninger fra feier. For ytterligere kommentarer av takstige, innfesting og toppskinne, vises det til feier.

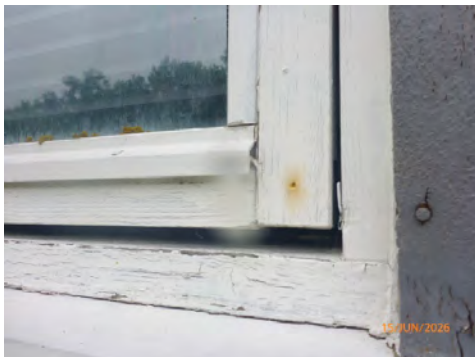
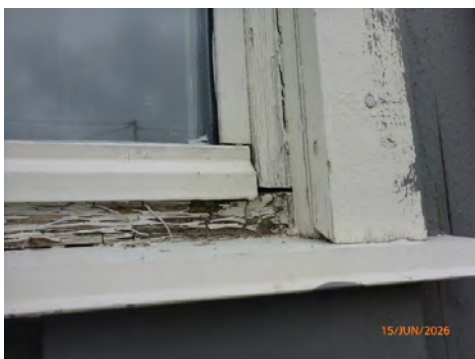
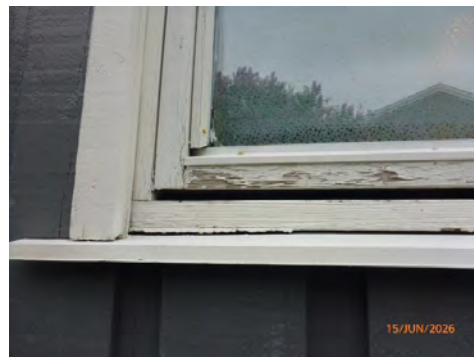
## Vinduer og takvinduer/takluker/overlys

Vinduer på soverom i nordvest i tilbygget har trelags glass, punktert glass.

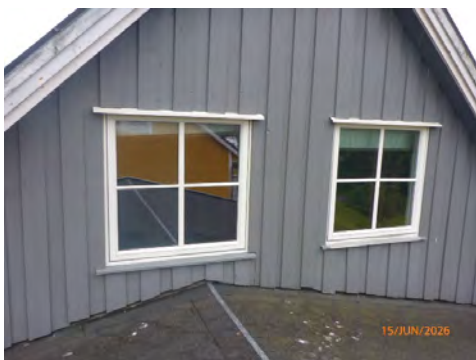
## TG 1 Vinduer - 3

To vinduer på loftet i tre med tolags glass, montert ca. 2015.

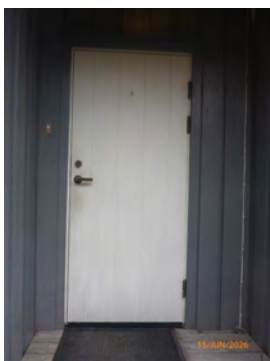
## TG 1 Ytterdører

Hovedinngangsdør i tre, utvendig malt.

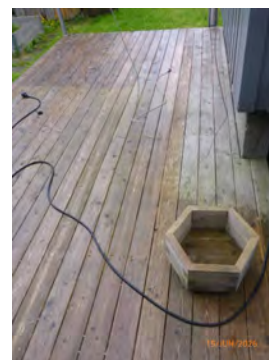
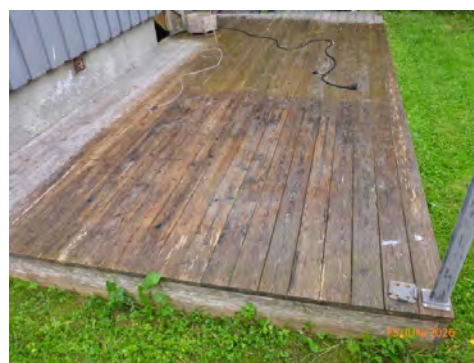
## TG 1 Terrasser og plattinger på terreng

Fra egenerklæring: "Eksisterende terrasser står ikke på støpte sokler, men bjelkelag ligger på steinheller."

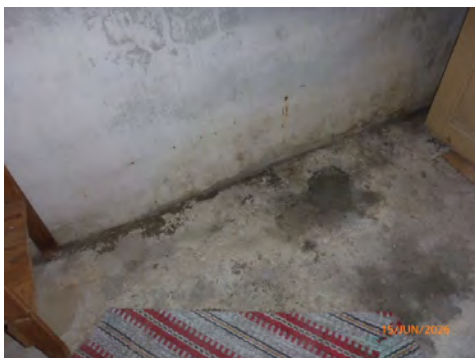
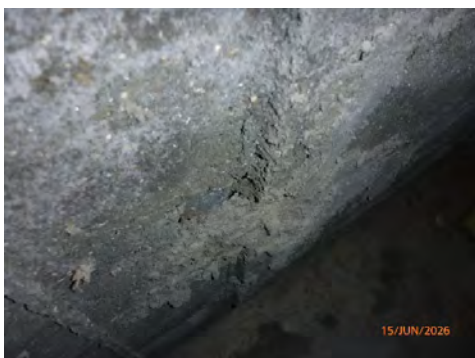
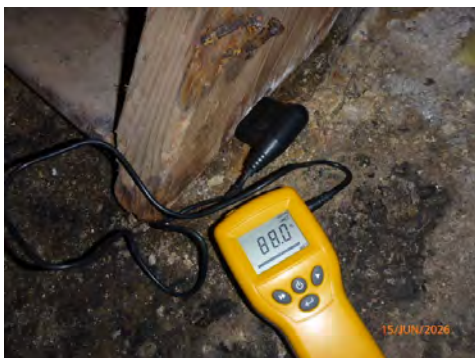
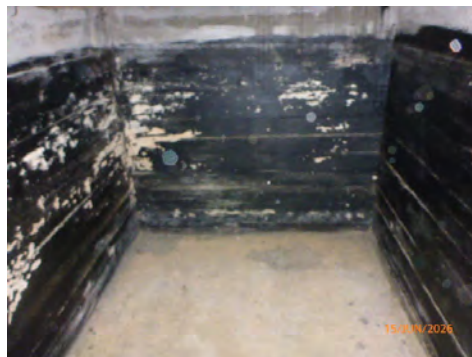
- Det er påvist indikasjoner på noe fuktgjennomtrenging i kjellergulv.
- Det er påvist indikasjoner på noe fuktgjennomtrenging inn i kjellermur.

- Kjelleren kan ikke innredes, bør heller ikke benyttes som lager.
- Kjelleren kan ikke innredes, bør heller ikke benyttes som lager.

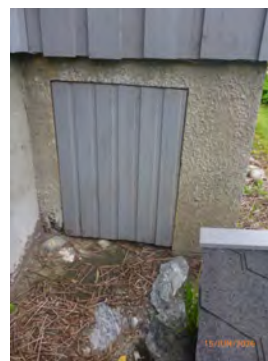
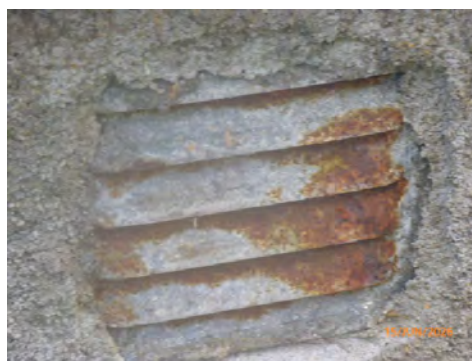
- Det er rust på ventiler i mur. Kryp kjeller er en risikokonstruksjon.

- Det bør foretas utbedring av rust på ventilene for å sikre tilstrekkelig ventilasjon og forhindre videre forringelse.
- Kryp kjeller er en risikokonstruksjon med økt fare for fuktskader og soppdannelse, og det anbefales jevnlig tilsyn for å redusere risikoen for fremtidige skader.

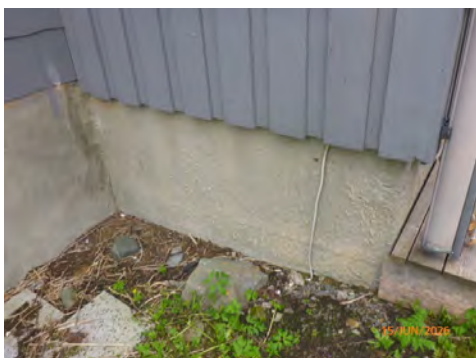
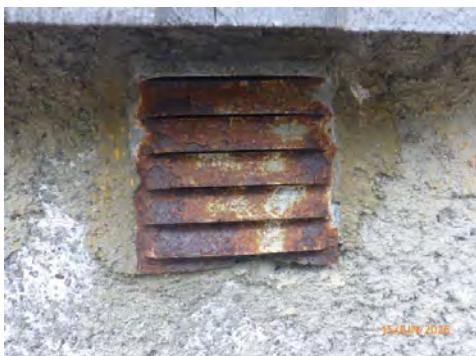
- Det er ikke adkomst til krypkjelleren og den er ikke undersøkt innvendig. Kryp Kjeller regnes for å være en risikokonstruksjon som er utsatt for fukt- og råteskader i bunnsvill, trebjelkelaget og andre tilstøtende konstruksjoner, på grunn av fuktighet fra grunnen og kondensering ved temperaturforskjeller. Observert rust på ventil i mur.

- Det bør foretas utbedring av rust på ventilene for å sikre tilstrekkelig ventilasjon og forhindre videre forringelse. Kryp Kjeller er en risikokonstruksjon med økt fare for fuktskader og soppdannelse. Det må etableres adkomst for kontroll, og det anbefales jevnlig tilsyn for å redusere risikoen for fremtidige skader.

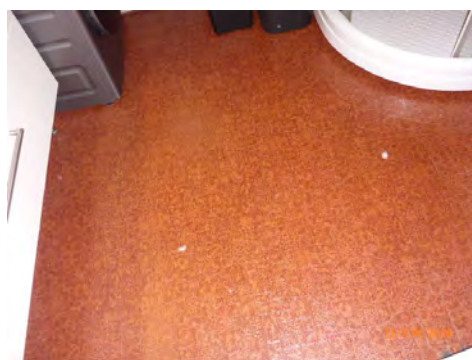
Montert ett toalett og opplegg for vaskemaskin. Gulvet mot krypkjeller har skader. Hele konstruksjonen er et renoveringsobjekt.

- Manglende oppgradering av våtrommet medfører høy risiko for at konstruksjonene ikke vil tåle vanlig bruk av vann eller lekkasjer. Selv om det er dusjkabinett, er det fortsatt en betydelig risiko for at våtrommets konstruksjoner ikke tåler lekkasjer. Dette kan føre til fuktskader på tilstøtende konstruksjoner

- Ved renovering er det påregnelig med avdekking av skader som i blant annet gulvet mot krypkjeller.

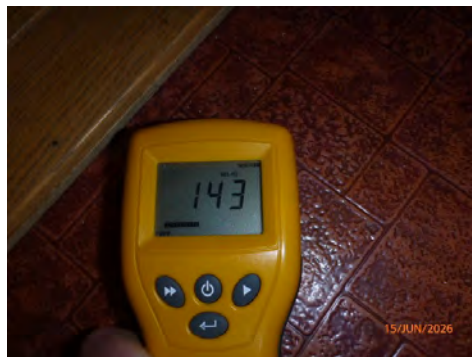
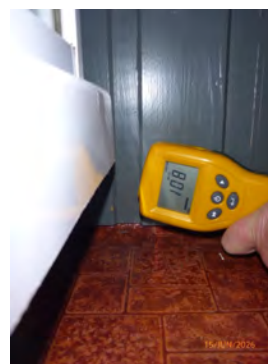
- Ved fuktsøk på gulv og vegg er det ikke registrert forskjeller i ledeevne som kan indikere at det finnes fukt fra bruk. Det er knirk, myke partier i gulvet og skader på stubbebulv mot krypkjeller. Det er påregnelig med skader i gulvet.

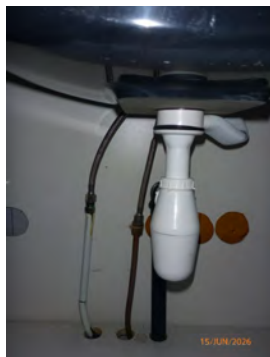
## ! TG 2 Innvendige avløpsrør

Ønskes det en grundig kontroll og kommentar av anlegget, spesielt med tanke på lufting, anbefales det kontaktet en autorisert rørlegger.

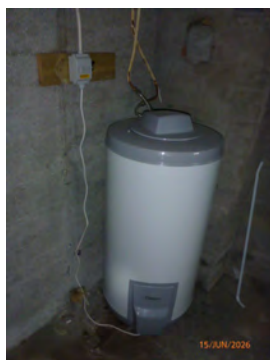
- Eldre varmtvannstank har økt risiko for svikt og lekkasjer, med fare for vannskader og redusert driftssikkerhet.

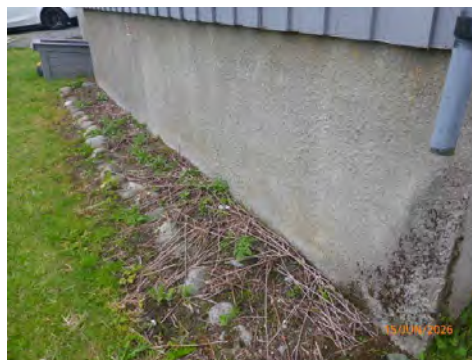
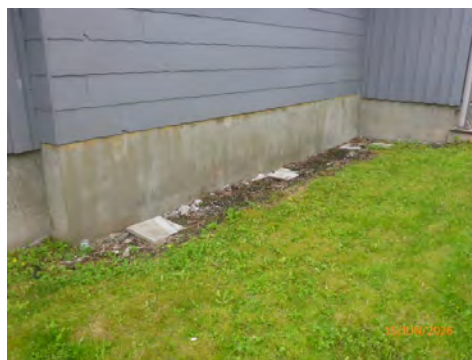
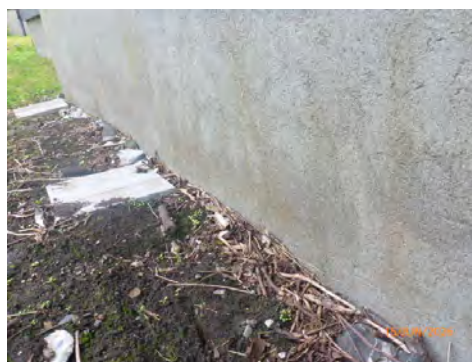
## TG 1 Grunnmur og fundamenter

Stedvis noen mindre sprekker og riss, oppfattes som normalt med tanke på konstruksjon og alder.

Ingen visuelle observasjoner av nevneverdige sprekker eller setninger i synlige deler av murene.

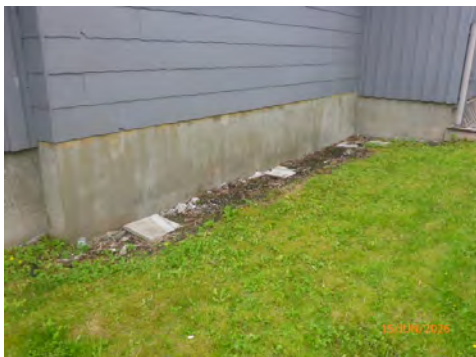
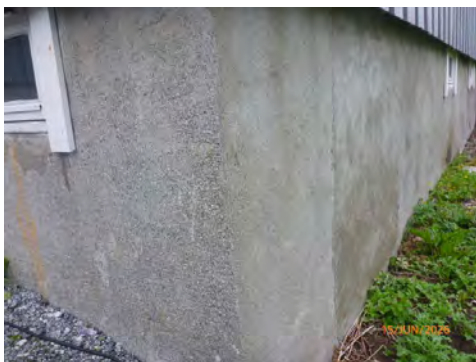
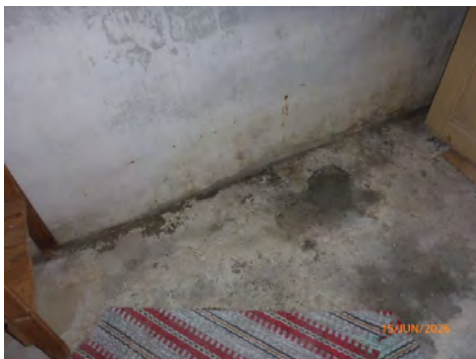
## TG 1 Ringmurer nord

Ringmurer under tilbygget i nord er oppført i lettklinkerblokker, utvendig skvettpusset.

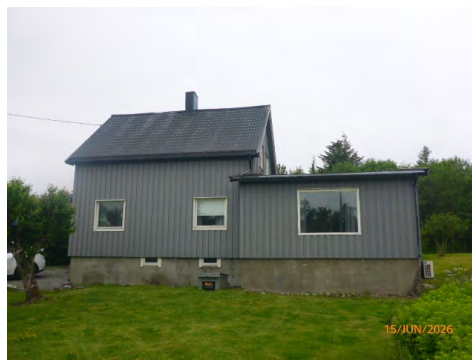
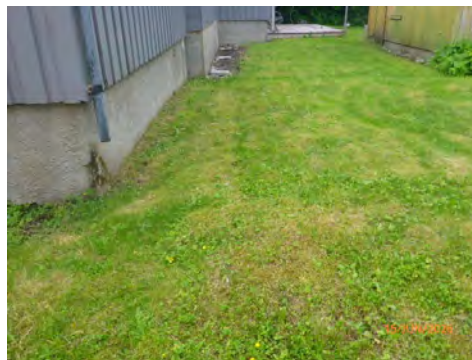
## TG 2 Utvendige vann- og avløpsledninger inkl. overvann og avløp fra drenering

- Det kan bli behov for utskifting av rørsystemet for å sikre videre funksjon og redusere risiko for skader.

- Vannledningen bør kontrolleres av fagperson for å vurdere tilstand og eventuelt behov for utskifting, da plastledninger eldre enn 40 år har usikker gjenværende levetid og økt risiko for lekkasjer eller brudd.

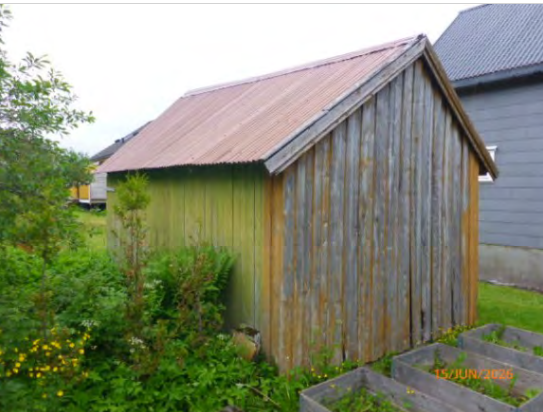
Det står et eldre uthus på eiendommen. Støpt dekke med sprekker, vegger i bindingsverk som har enkel kledning i tre. Saltak som er tekket med bølgeblikk, ingen takrenner. Bygget er i sin helhet et totalrenoveringsobjekt. Tilbygget terrasse på ca. 14 m<sup>2</sup> mot sør i 2015, denne ble utvidet med ca. 12 m<sup>2</sup> denne og levegg 2021. Fra egenerklæring: "Eksisterende terrasser står ikke på støpte sokler, men bjelkelag ligger på steinheller." Skjevheter i dekkene, slitasje i overflater og noe løs levegg.
