# Tilstandsrapport

Tomannsbolig

Nedre Futveg 17, 4865 ÅMLI

Rapportdato: 13.09.2026

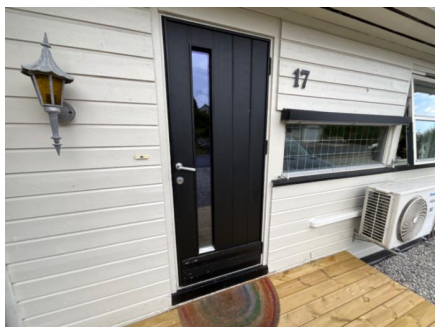
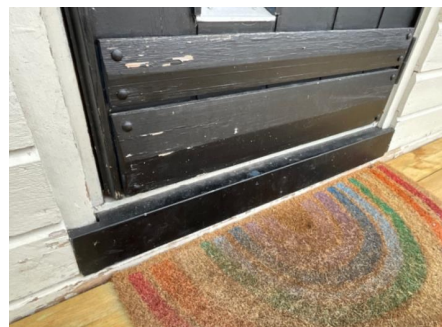
Terskelen er fuktutsatt. Døren har etterjusteringsbehov.

- Vedlikehold og overflatebehandling må påregnes. Dør, beslag og tetningslister bør etterjusteres ved behov. Tettepakninger kan med fordel skiftes dersom det oppleves trekk i den kalde årstiden.

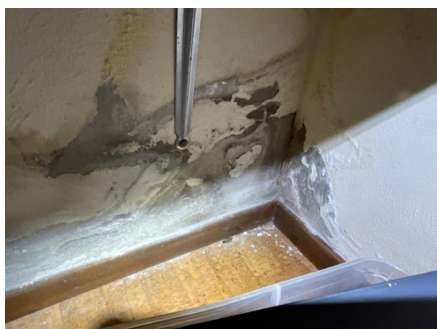
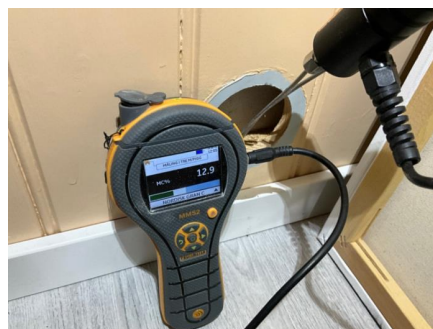
Det er påvist konstruksjon med skaderisiko. Det er påvist indikasjoner på noe fuktgjennomtrenging / fuktvandring ved veggfoten i den vertikale ytterkonstruksjonen.

Det blir opplyst om fuktvandring ved veggfoten under garasjen. Selger opplyser at rommet blir fuktig/vått ved større nedbørsmengder. Skjulte fuktskader i tildekkede konstruksjoner kan ikke utelukkes. Den aktuelle veggside var tildekket på befaringstidspunktet og derfor ikke tilgjengelig for detaljert vurdering.

Hulltaking - Fuktmåling - Tørr konstruksjon i hulltakingsområdet på befaringstidspunktet.

- Det anbefales å få vurdert konstruksjonen nærmere og gjennomføre tiltak for å redusere risikoen, herunder forbedret fuksikring, ventilasjon eller ombygging til en mer robust løsning.
- Konstruksjonen må holdes under oppsikt for eventuelle tilstandsendringer over tid.
- Etablere økt grad av innvendig ventilering for utlufting av rom og uttransportering av dampholdig inneluft.
- Årsak og omfang må undersøkes nærmere. Drenering, terreng og utvendig fuksikring ved garasjen må kontrolleres og det kan ikke utelukkes behov for redrenering, samt korrigering av fallforhold ved grunnmur. Rommet bør ventileres og holdes under oppsikt.
- Kostnadsanslaget er basert på lokale tiltak ved garasjen. Ved behov for full redrenering eller omfattende utbedring av skjulte skader kan kostnaden bli høyere.

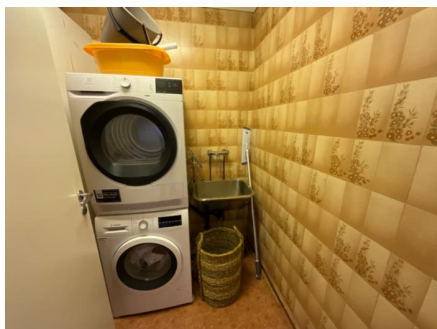
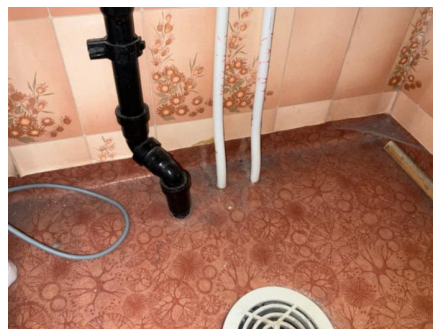
Vaskerommet er fra byggeåret og må renoveres for å tåle normal bruk som våtrom. Det er også registrert fuktmerker i rommet under garasjen. Selger opplyser at rommet blir fuktig eller vått ved større nedbørsmengder. Begge forholdene er gitt TG:3.

- Våtrommet har behov for omfattende oppgraderinger. For å sikre en løsning som oppfyller gjeldende krav, bør tettesjikt, sluk og røropplegg oppgraderes og dokumenteres.

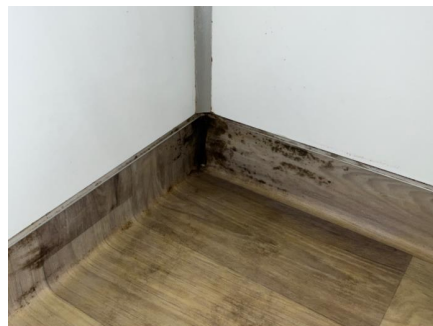
Badet fra 2022 fremstår i hovedsak med nyere overflater. Dokumentasjon på tettesjikt og oppbygning er ikke fremlagt. Det er registrert misfarging og symptomer på overflatesopp i dusjhjørnet. Den innebygde sisternen mangler synlig drenering for lekkasjevann.

- Uten tilfredsstillende dreneringsløsning/lekkasjesikring kan lekkasjer pågå over lang tid uten å bli oppdaget. Dette kan føre til omfattende fuktskader i omkringliggende byggematerialer.
- Det anbefales å etablere en løsning som gjør eventuelle lekkasjer synlige, for eksempel via lekkasjevarsling eller åpning/drenering til synlig område. Utførelsen bør være i tråd med gjeldende anbefalinger for innebygde sisterner.
- Det anbefales å innhente dokumentasjon eller foreta nærmere kontroll av løsningen.

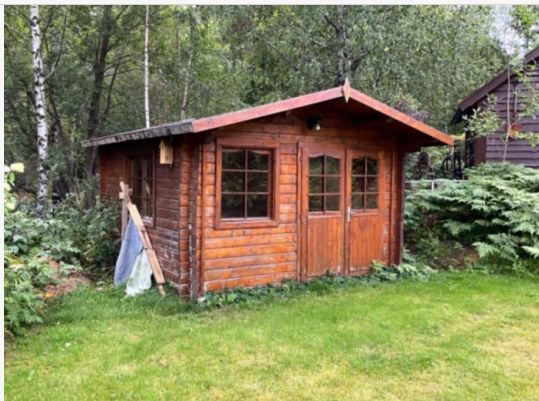
## Bod

Hageboden har enkel standard, skjevheter, fukt- og råteskader og et betydelig vedlikeholdsbehov. Deler av boden ser ut til å ligge over eiendomsgrensen.

Samlet tilstandsgrad: TG:3
