# Tilstandsrapport

Leilighet

Midtskogen 11 B, 1423 SKI

Rapportdato: 18.09.2026

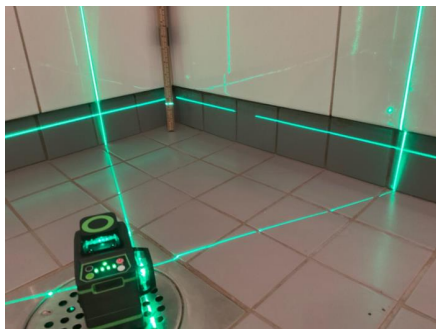
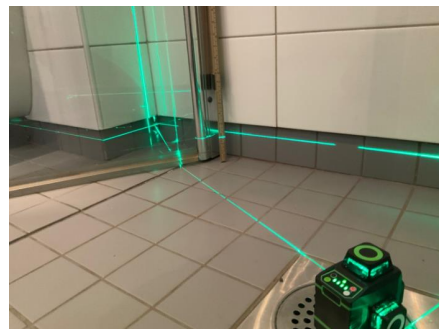
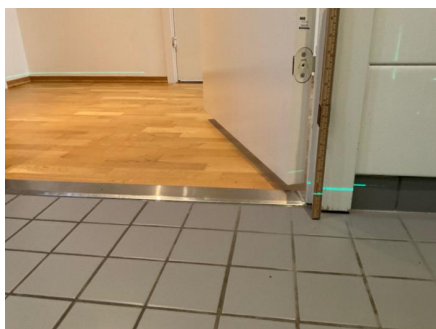
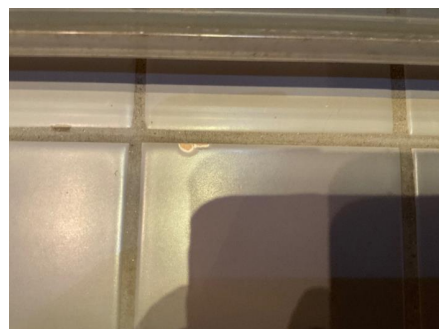
Våtrommet har flislagt gulv, vannbåren varme og det er målt fall mot sluk.

Til informasjon: Det er en liten skade på én flis i dusjhjørnet.

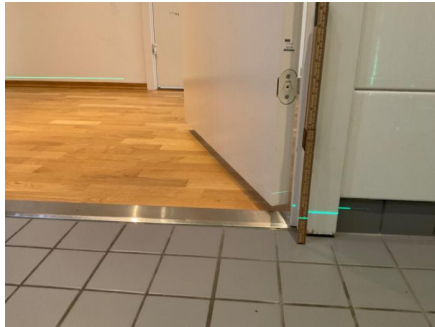
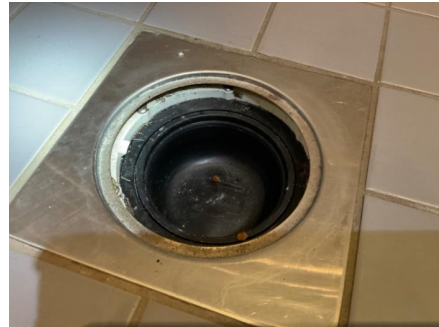
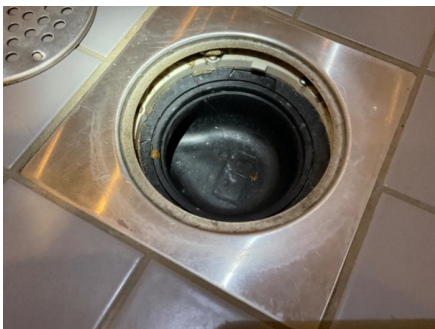
Våtrommet har prefabrikkert våtrom/baderomskabin med plastsluk. Høydeforskjellen fra toppen av sluket til toppen av gulvflis ved dørterskelen er ca 30 mm.

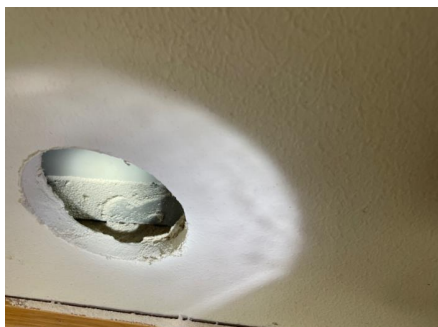
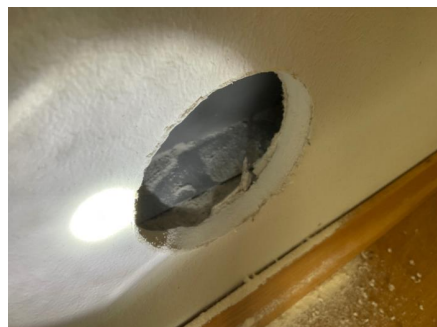
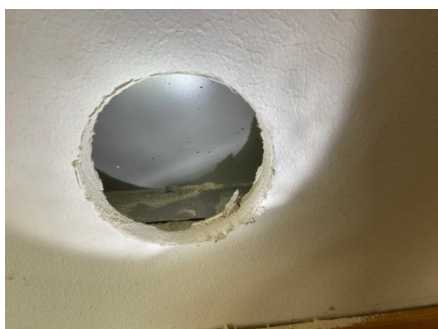
Hulltaking er utført uten å påvise unormale forhold. Prefabrikkerte baderomsmoduler med stålkonstruksjon gjør fuktmåling i vegg ikke mulig, og vurderingen baseres derfor kun på visuell observasjon. Det ble ikke registrert synlige avvik i det åpne området. Manglende mulighet for fuktmåling innebærer en viss usikkerhet knyttet til eventuelle skjulte forhold i konstruksjonen, og det kan ikke utelukkes at avvik kan være til stede andre steder i modulen.

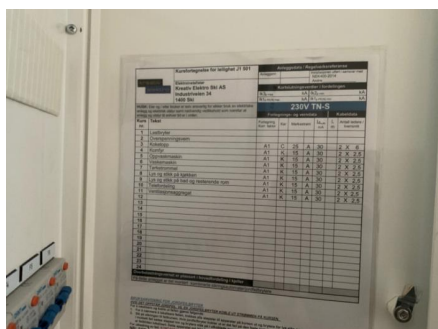
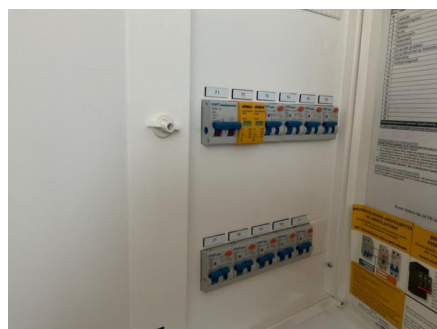
- Manglende samsvarserklæring øker sannsynligheten for at det elektriske anlegget er utført av ufaglærte og at anlegget har feil og mangler. Dette øker faren for brann- og støt og kan i verste fall utgjøre fare for liv og helse. Det kan i tillegg medføre utbedringskostnader. Det er derfor behov for at en kvalifisert elektrofaglig person kontrollerer det elektriske anlegget.
