# Tilstandsrapport

Fritidsbolig

Vesle Kaldingen 2, 2863 VESTSIDA

Befaringsdato: 07.05.2026

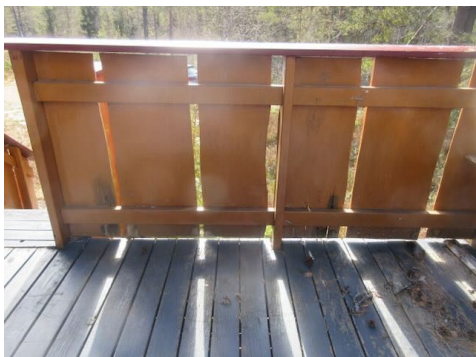
## TG 2 Utvendige trapper

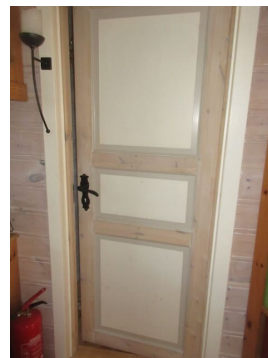
- Enkelte dører må justeres.

Det bør foretas tiltak på enkelte dører for å sikre funksjon og forhindre økt slitasje eller skade på karm og dør. Manglende utbedring kan føre til at dørene subber, ikke lukker tett eller får varige merker.
