Adresse **Vetlandsveien 9, 4560 Vanse**  
 Bygningstype **Enebolig**  
 Kommune **Farsund**  
 Matrikelnummer **99 / 112 / 0 / 0**

Hjemmelshaver **Bente Paula Håland**  
 Oppdragsgiver **Eier Henriette Håland Lund**  
 Befaringsdato **22.09.2026**  
 Rapportdato **30.09.2026**  
 Rapportnr. **EC21438B**

**EIERSKIFTERAPPORT™**

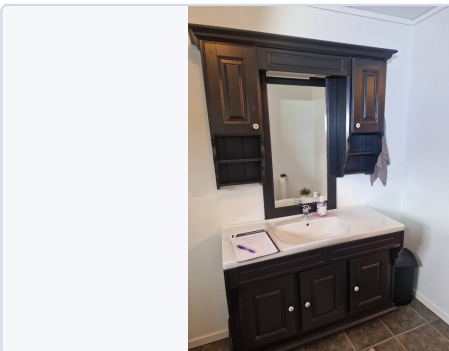
#### Bad – Sanitærutstyr og innredning – bilder

Sanitær vurderes i god stand, men ikke fullt ut funksjon prøvet.

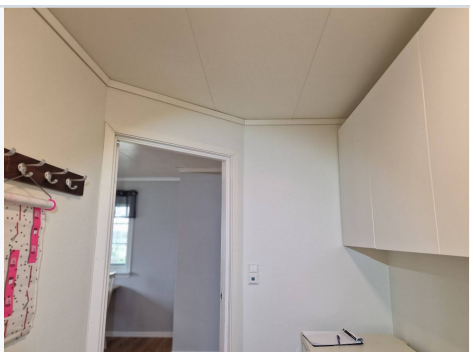
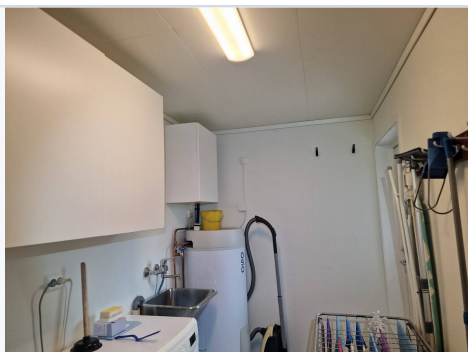
#### Vaskerom – Overflater – vegger og himling – bilder

Forsikringskade med vannskade i tak oktober 2024. Gulv, vegger, tak og innredning fornyet.

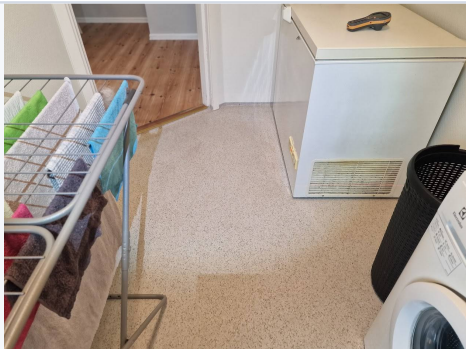
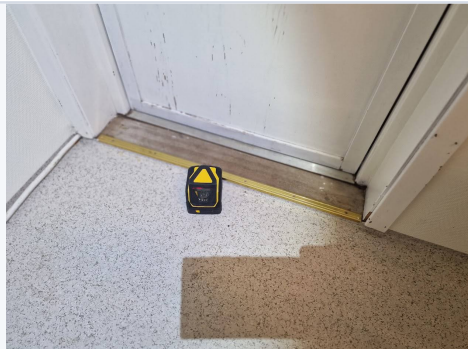
### Vaskerom – Overflater – gulv – bilder

Forsikringsskade med vannskade i tak oktober 2024. Gulv, vegger, tak og innredning fornyet.

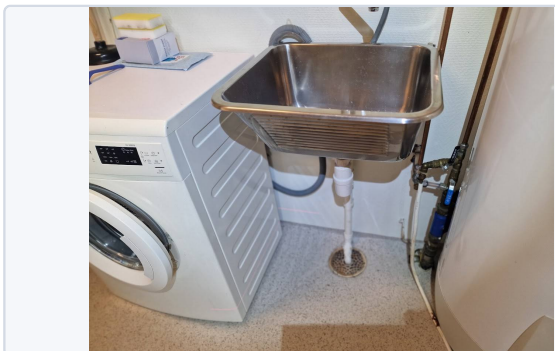
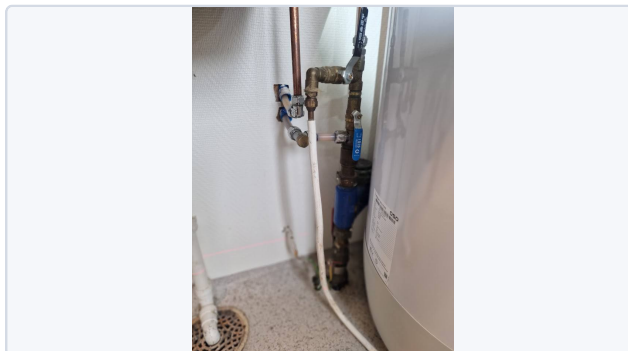
### Vaskerom – Vann- og avløpsledninger inkl. sluk – bilder

Vann og avløp med lang levetid og i god stand.

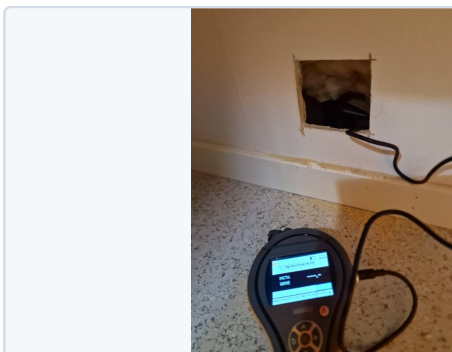
### Vaskerom – Kontroll i tilliggende konstruksjoner – bilder

Det ble utført fuktsøk på tilgjengelige overflater i rommet og fra tilstøtende rom, ingen merknader.

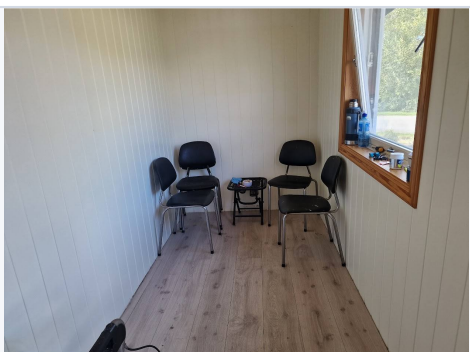
### 2. Utvendig isolert og kledd bod. – bilder

Alle overflater i god stand.

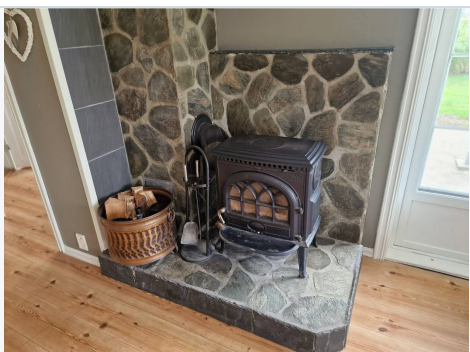
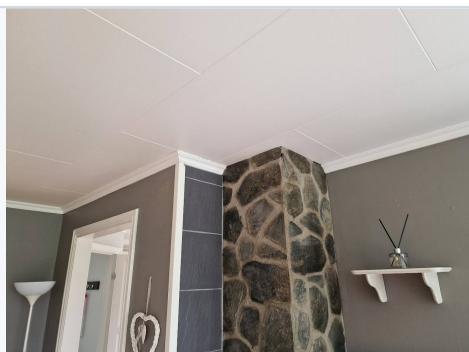
#### Pipe med ildsted – bilder

Pipe og ildsted i bra stand.

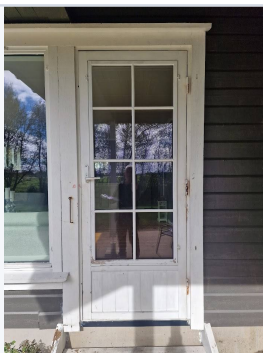
Terrassedør stue

Vedvarende fuktpåvirkning med mangelfullt vedlikehold kan føre til videre fuktopptak på vinduer/dører og tilstøtende konstruksjoner med skader og råte.

Manglene kan føre til redusert funksjon og levetid for vinduene og dører, med risiko for trekk, varmetap, og økte vedlikeholdsbehov. Videre skadeutvikling kan medføre behov for større utbedring eller utskifting.

Forholdet bør følges opp med jevnlig kontroll og vedlikehold
