# TILSTANDSRAPPORT

Enebolig

Homborsundveien 57

20.08.2026

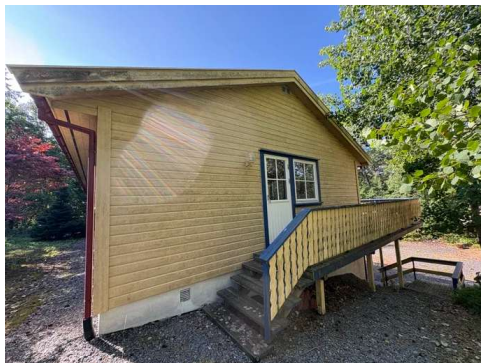
Nedløp tilkopleet rør i grunn

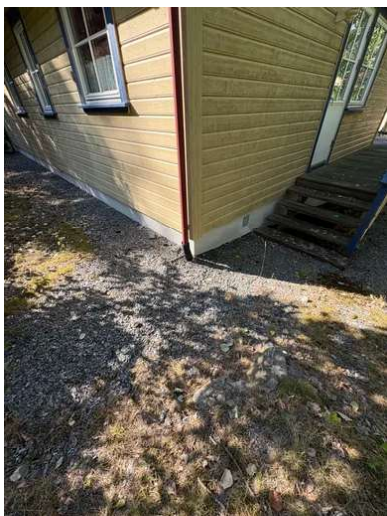
Nedløp ført til drenør

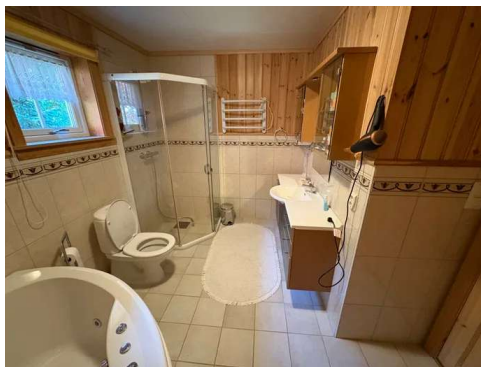
Flislagt dusjhjørne med dusjvegger.

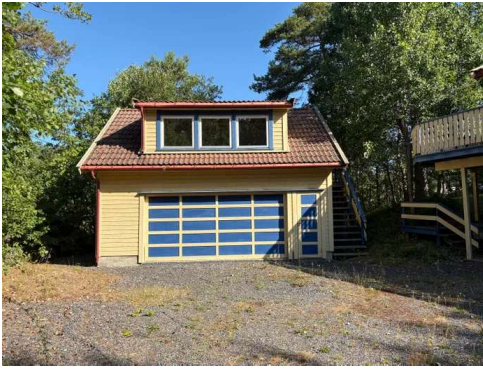
fasade mot tun
