# Tilstandsrapport

Eggesbøgrenda 4 B, 6092 FOSNAVÅG

gnr. 38, bnr. 308, snr. 2

Befaringsdato: 23.06.2026

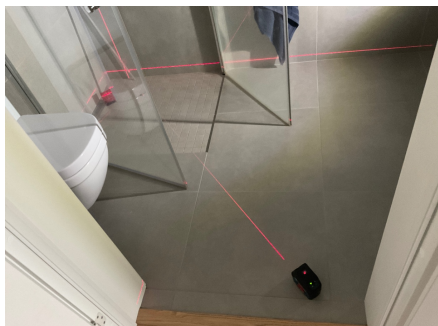
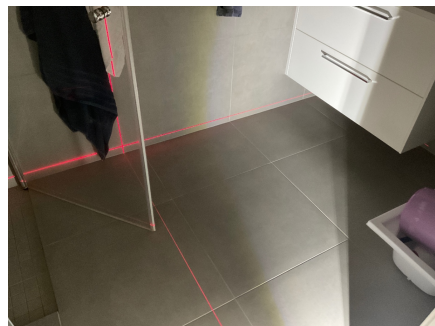
### **Type vanntett sjikt/membran og usikker fremtidig funksjon**

Det er slukrenne ved vegg i dusjsonen.

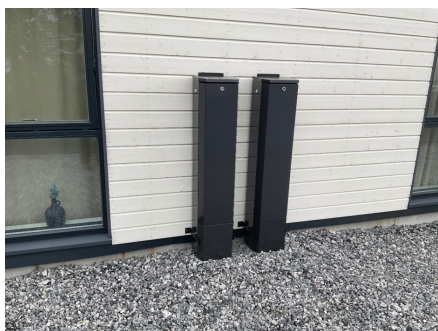
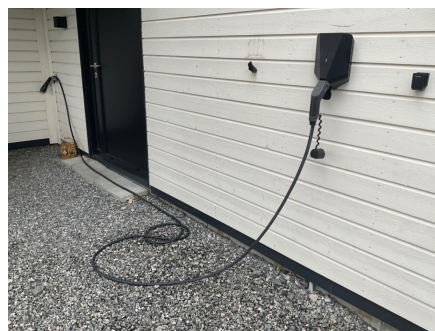
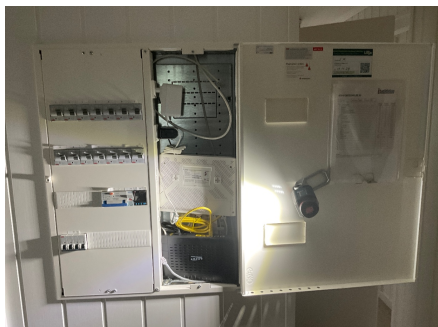
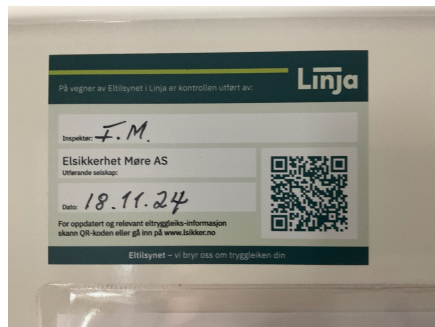
## Elektrisk anlegg

Det har vært el-tilsyn siste 5 år. Det elektriske anlegget er montert etter 1. januar 1999. Ordinært el. anlegg, tidstypisk for bygge år. NEK 400: 20xx i.flg. samsvars erklæring/dokumentasjon. Automatisk strømmåler er montert i utvendig strømskap. MERK, strøm var frakoblet ved vår befaring.

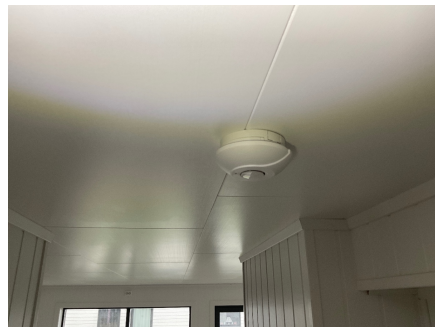
## Branntekniske forhold

Det er krav om brann slukker(6 kg) og røykvarsler som er < 10 år.
