# BOLIGSALGSRAPPORT

**Bygningsteknisk gjennomgang med  
- arealmåling**

**LYNGDALSVEIEN 7  
4550 FARSUND**

Gnr. 3 Bnr. 73  
Kommune: 1003 FARSUND

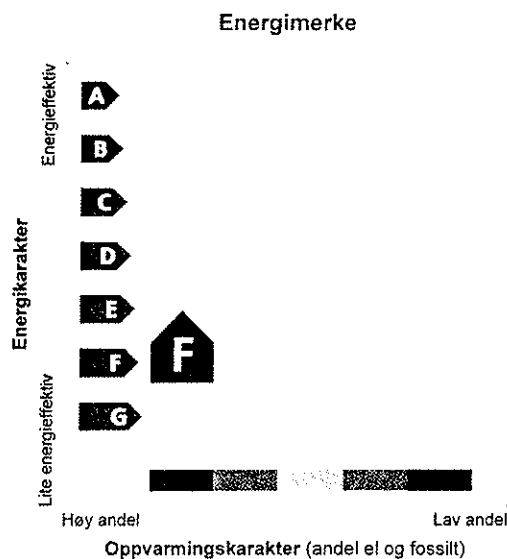
Energimerket angir boligens energistandard. Energimerket består av en energikarakter og en oppvarmingskarakter, se i figuren. Energimerket symboliseres med et hus, hvor fargen viser oppvarmingskarakter, og bokstaven viser energikarakter.

Energikarakteren angir hvor energieffektiv boligen er, inkludert oppvarmingsanlegget. Energikarakteren er beregnet ut fra den typiske energibruken for boligtypen. Beregningene er gjort ut fra normal bruk ved et gjennomsnittlig klima. Det er boligens energimessige standard og ikke bruken som bestemmer energikarakteren. A betyr at boligen er energieffektiv, mens G betyr at boligen er lite energieffektiv. En bolig bygget etter byggeforskriftene vedtatt i 2007 vil normalt få C.
