SALGSOPPGAVE

Gnr 10, bnr 80 i Sauherad kommune

Salgsoppgaven omfatter Valebøvegen 280 "Dalsvatn stasjon", 3820 Nordagutu.

VERDI- OG LÅNETAKST

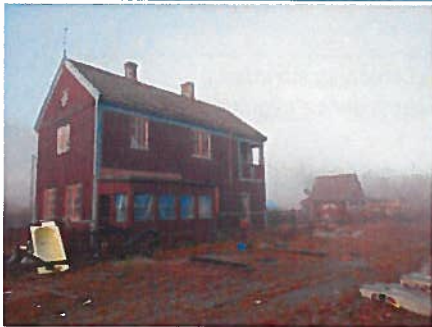
Enebolig

Byggeår: 1988 Kilde: I følge EDR Anvendelse: Boligformål

Kommentar	
Vedlikehold:	Bygningen anses å ha et større etterslipp på vedlikehold. Alle innvendige og utvendige overflater er forholdsvis slitt.
Standard:	Bygningen anses å ha en dårlig standard.

Konstruksjon	
En enkel beskrivelse av byggverkets konstruksjon og oppbygning.	
Bygning generelt:	Tradisjonell eldre togstasjon oppbygd med kjeller, 2 etasjer og kaldt loft. Bygningen fremstår generelt som meget slitt og umoderne. Terrenget utvendig er forholdsvis flatt, opparbeidet med noe flatt terreng. Noe tilgrodd.
Utvendig:	Bygningen er fundamentert på stedlige masser, oppført på antatt støpte murer. Vegger av enkelt bindingsverk, utvendig kledd med stående tømmermanns kledning. Vinduer av eldre type med enkelt glass og noe isolerglass med sprosser. Merk enkelte sprekte og skadet vinduer. Takkkonstruksjon er oppført som saltak av plassbygde takstoler tekket med takstein. Pipe oppført i teglsteinsprodukter, utvendig delvis pusset over tak.
Innvendig:	1etg: Gulv hovedsakelig pålagt laminat og belegg på overflater. Vegger kledd med brystningspanel og tapet med malt overflate. Himling kledd med takess plater. Baderom med belegg på gulv, panel og tapet på vegger. Bad har vegghengt servant, overskap med speil og belysning samt sideskap. Gulvmontert toalett, badekar og v.v.bereder fra 1984. 2etg: Gulv hovedsakelig pålagt laminat og tregulv. Himlinger med takess plater. Vegger med malt panel og ubehandlet panel. Brystningspanel med tapetserte plater over. Bad med v.v.bereder av ukjent alder, dusjkabinett, vegghengt servant med underskap. Gulvmontert toalett. Kjøkken med heltredører i speilutførelse og benkplate av respatex med nedfelt stålkum. Vifte er montert over komfyrplass.

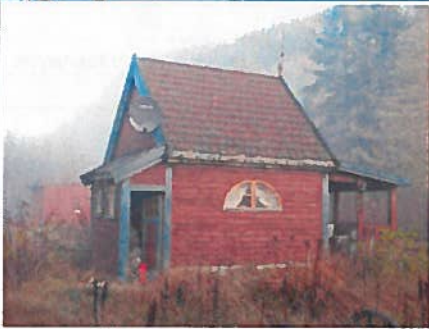
Annøks/Uthus

Byggeår: Kilde: Byggeår ukjent Anvendelse: Annøks

Kommentar	
Vedlikehold:	Bygningen anses å ha et større etterslipp på vedlikehold.
Standard:	Bygningen vurderes å ha en normal standard.

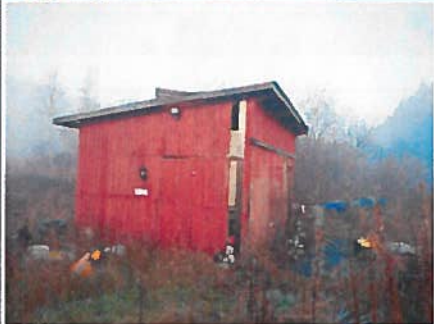
Verksted

Byggeår: Kilde: Ukjent bygge år. Anvendelse: Lager/bod

Kommentar	
Standard:	Bygningen anses å ha en dårlig standard.
Vedlikehold:	Bygningen har et større etterslipp på vedlikehold.

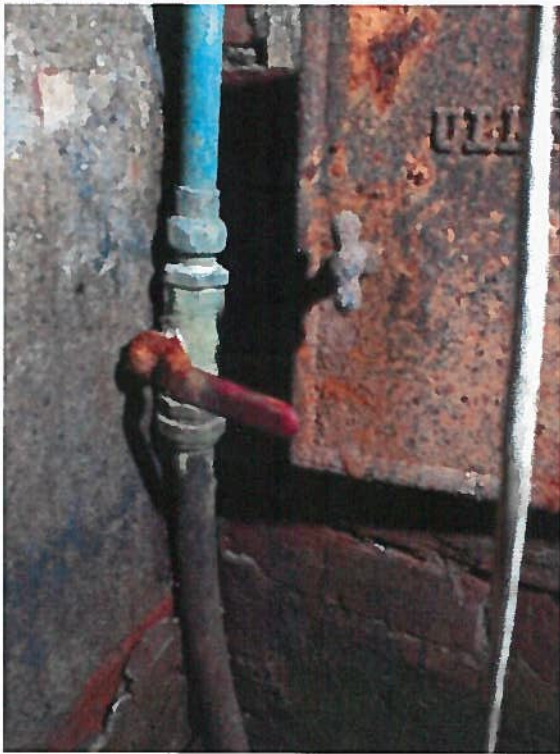
Bilde av skadeårsak

Regressopplysninger	
Skadeomfang	<p>Se tegninger.</p> <p>Bad 2etg har vinylbelegg som er brettet opp etter vegger med overflateskader. Vegger kledd med plater og trepanel (dårlig utførelse). Nedre del av vegger og gulv er tilfuktet. Sanitært utstyr må demonteres og monteres.</p> <p>Soverom 2etg har laminatgulv, halvharde plater, gulvbord og sagflisisolering som er tilfuktet, med 2 garderobeskap m/sokler av spon som er tilfuktet. Sokkel kjøkkeninnredning er også tilfuktet. En dør mellom gang og soverom forventes å tørke ut.</p> <p>Soverom 1etg under bad 2etg på 8,4m² har tilfukting i sagflis isolert kledd takhimling med stubbeloft og malt faspanel og kraftige profil lister. Vann har rent inn i vegger som er kledd med trepanel. Gulv har laminat, 6mm huntonittplater, gulvbord, sagflisisolering og stubbeloftshimling som er tilfuktet og må skiftes ut med nytt. En dør skiftes ut.</p> <p>Stort soverom 1etg på 14m² har samme type gulv som lite soverom med samme skade og utbedring. Takhimling med samme type skade og utbedring. En vedovn må demonteres og monteres.</p>

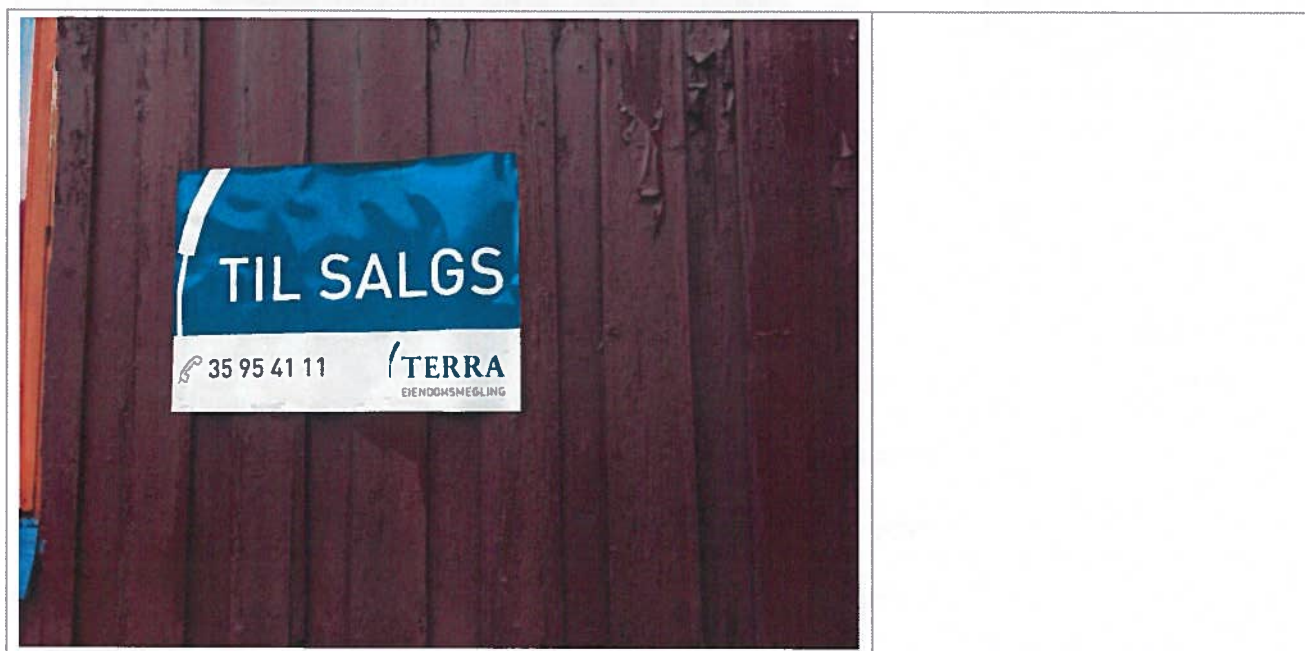
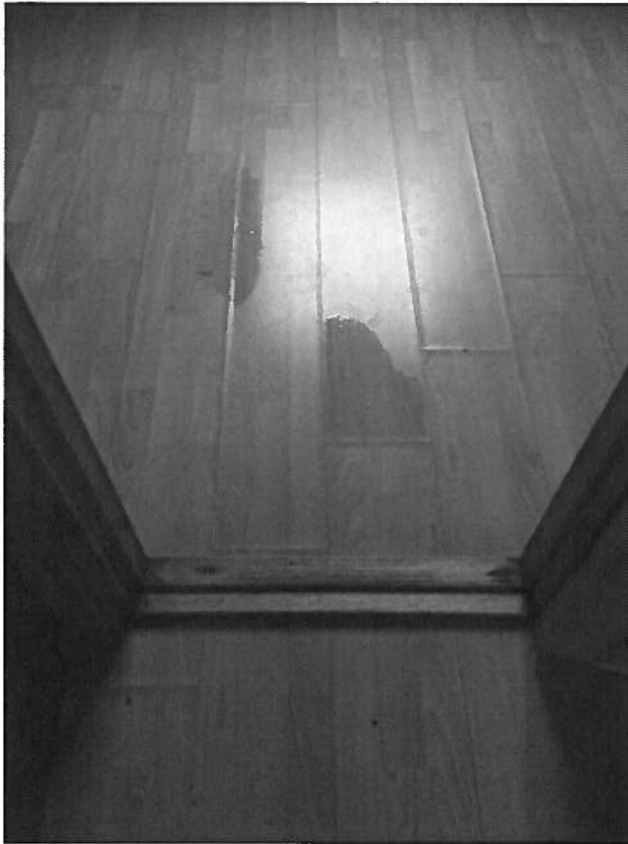
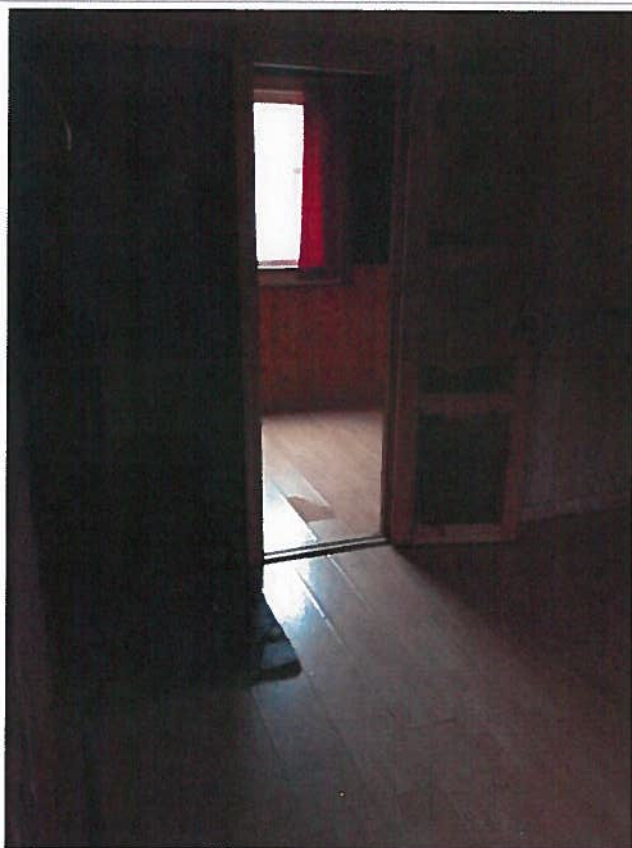
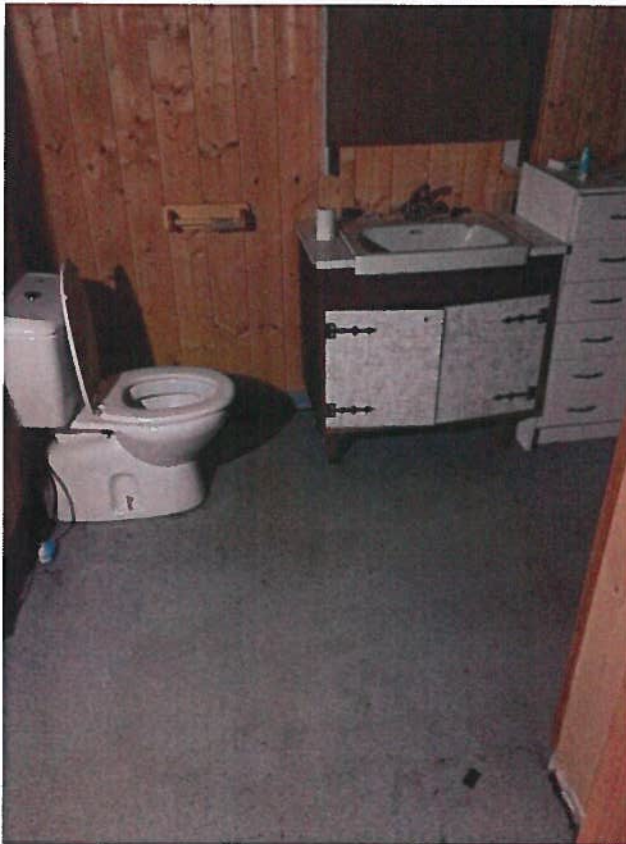
Bilder av objektet

Arsak til skade	<p>Frostskader sprengt rørsentral bad 2etg.</p> <p>Bygningen har tidligere vært en stasjonsbygning i 1etg med boenhet i 2etg. 1 og 2etg fungerer nå som hver sin boenhet. Forsikringstaker kjøpte seg inn i eiendommen med sin svigermor i 1997, svigermor til ft bosatte seg i 1etg, ft i 2etg. I 2003 overtok han hele boligen.</p> <p>I juni 2013 var han ikke i stand til å håndtere og bosette seg på eiendommen. I samråd med Gjeldsnemda i NAV og bank ble det gjort enighet om at ft skulle fraflytte eiendommen.</p> <p>Eiendommen ble lagt ut for salg og ft flyttet fra eiendommen. Strøm ble oppsagt og frakoblet.</p> <p>Bygningen har dermed stått uten oppvarming.</p> <p>I følge opplysning er boligen tilknyttet en privat tilsigsbrønn som ligger på andre siden av veien mellom Nordagutu og Skien, ca 120 meter fra boenheten (naturlig trykkvann). Brønnen skal ha forholdsvis dårlig vanntilsig.</p> <p>Stoppekran i kjeller som er en kuleventil skal ha vært avstengt men denne går litt over 90 graders avstengingsvinkel, noe som har medført at den ikke stenger 100%. På bad i 2etg står det en rørfordelingssentral rett på innsiden over v.v.bereder. Denne rørfordelingsstammen på bad 2etg har frosset i stykker, sprengt fra hverandre i tilskruingsgjenger, se foto.</p> <p>Stoppekran i kjeller som ikke har stengt har dermed medført at vann har stått og rent ut inne i vegg mellom bad og soverom 2etg.</p> <p>Herfra har vann spredd seg i etasjeskille til to underliggende soverom 1etg som har blindkjeller med kun 30-40cm høyde mellom stubbeloftsbord og terreng.</p> <p>Boenheten er hovedsakelig tømt for møbler og utstyr men noe klær og enkelte møber er fortsatt gjenværende.</p>
