# BOLIGSALGSRAPPORT

Bygningsteknisk gjennomgang med  
- verditakst

## SVENSKVEIEN 112C, 8610 MO I RANA

1/2-PART AV VERTIKALDELT TOMANNSBOLIG M/ 2 CARPORTER

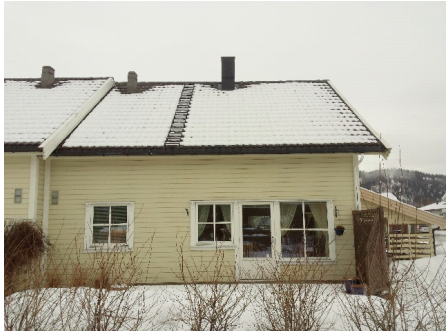
1/2-part av vertikaldelt 2-mannsbolig

<p>Byggeår: 1999 Kilde: Boligen ble byggegodkjent 07.04.1999 og tatt i bruk 10.10.2000. Kilde: Norsk Eiendomsinformasjon AS.</p> <p>Anvendelse: Boligen har ikke vært bebodd de seneste 6 måneder, og boligen er p.t. klargjort for salg.</p>

Arealer					
Etasje	Bruttoareal BTA m <sup>2</sup>	Bruksareal BRA m <sup>2</sup>			Kommentar
		Totalt	Primær P-ROM	Sekundær S-ROM	
1. etasje	81	73	68	5	Bruksarealet (BRA) er målt innvendig og bruttoarealet (BTA) er beregnet utvendig basert på målt veggtykkelse. Innvendige romhøyder er ca. 2,38 - 2,39 meter.
2. etasje	70	63	57	6	Bruksarealet (BRA) er målt innvendig og bruttoarealet (BTA) er beregnet utvendig basert på målt veggtykkelse. Innvendige romhøyder er ca. 2,41 - 2,42 meter, med noe skrånende himling ned til knevegger ca. 1,52 meter over gulvet.
Sum bygning:	151	136	125	11

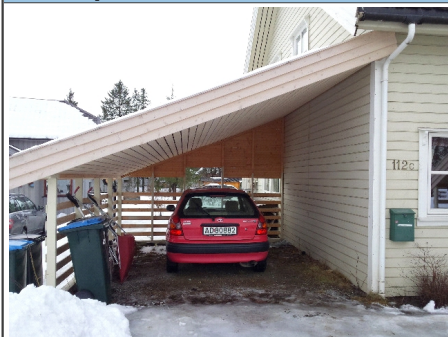
### To carporter

Byggeår: 2013 Kilde: I flg. opplysninger fra Rana kommune.

Anvendelse: Biloppstillingsplass for to biler.
