BOLIGSALGSRAPPORT

Bygningsteknisk gjennomgang med - verditakst

Sørgaard Haasum, 3870 FYRES DAL

Småbruk

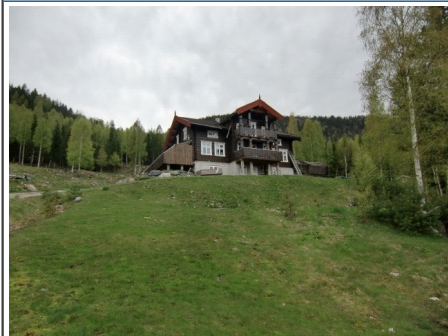
Enebolig

Byggeår: 2003 Kilde: Iht. eiers opplysninger

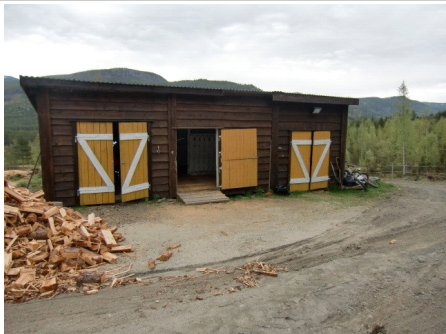
Uthus

Arealer					
Etasje	Bruttoareal	Bruksareal BRA m ²			Kommentar
	BTA m ²	Totalt	Primær P-ROM	Sekundær S-ROM	
1. etasje	50	45	0	45	
Sum bygning:	50	45	0	45
