TILSTANDSRAPPORT BOLIG

Bygningsteknisk gjennomgang med
- verditakst

Høgevegen 16, 4480 KVINESDAL

Gnr 104: Bnr 1 (fnr: 5)
1037 KVINESDAL KOMMUNE
Enebolig

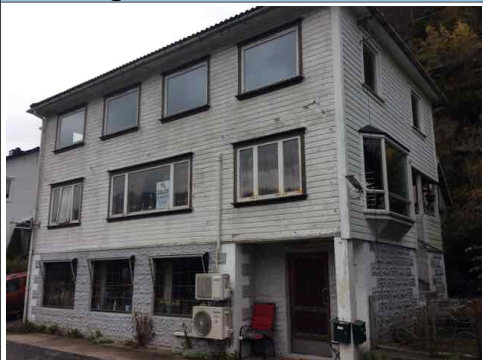
Enebolig

<p>Byggeår: 1924 Kilde: Byggeår er hentet fra Eiendomsverdi.no</p> <p>Anvendelse: Underetasje og 1. etasje er ved befaring utleid. 3. etasje og loft ikke i bruk</p>

Arealer					
Etasje	Bruttoareal BTA m ²	Bruksareal BRA m ²			Kommentar
		Totalt	Primær P-ROM	Sekundær S-ROM	
Underetasje	76	63	56	7	Utvendig bod bak bygg er ikke medtatt i areal.
1. etasje	81	69	69		
2. etasje	89	77		77	2. etg er ikke innredet og areal vurderes som S-rom av den grunn.
Loft					Loft har ikke målbart areal pga takhøyde
Sum bygning:	246	209	125	84

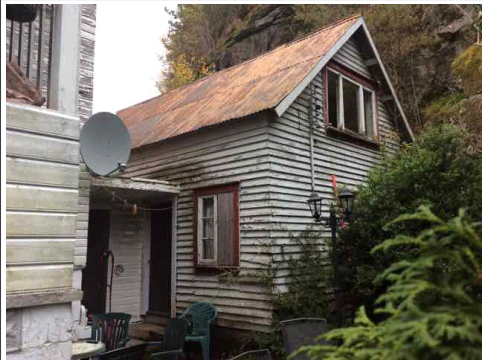
Uthus

Arealer					
Etasje	Bruttoareal BTA m ²	Bruksareal BRA m ²			Kommentar
		Totalt	Primær P-ROM	Sekundær S-ROM	
1. etasje	40	36		36	Garasje ved siden er ikke medregnet i areal.
2. etasje	35	33		33	
Sum bygning:	75	69	0	69
