VERDI- OG LÅNETAKST

Matrikkel: Gnr 75: Bnr 34, bnr 43
Kommune: 1868 ØKSNES KOMMUNE
Adresse: Klo, 8430 MYRE

Eldre enebolig med nyere påbygg, landlig beliggenhet. Noe etterslep på utvendig vedlikehold.

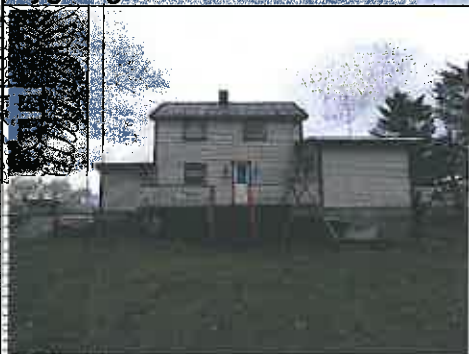
Enebolig

Byggeår: 1951 Kilde: Ifølge tidligere takst.

I kjeller betonggulv. En del oppsrekking. Belegg i et rom. Enkelte fuktmerker, ikke plast i grunnen.

A-tak, takstoler av tre. Undertak eldste del av trobord, på tilbygg Brettex (tilsv). Taktekke på eldste del mot øst, samt utbygg mot sør av bølgeblikkplater. Resterende er Decra. Takrenner og nedløp i plast. Vindskibord trenger vedlikehold, begynnende råte i ender, eldste del. Lite fall på tak, tilbygg, spesielt mot nord. Noe mindre rust på bølgeblikkplater mot sør.

På loft er vinduer i loftstue produsert i 1990. Resterende av vekslende alder. På begge soverom mot vest er det råteskader; vinduer bør byttes. En del fuktmerker i "blomsterbrett" i loftstue.

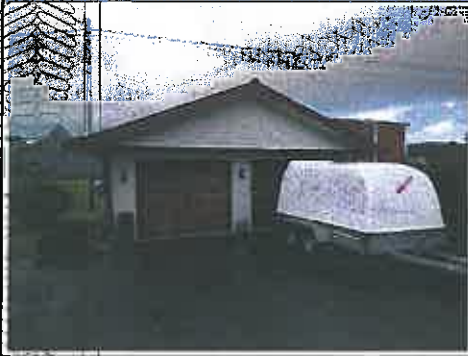
Garasje

Byggeår: 1996 Kilde: Antatt byggeår (vinduer)

Dør, vinduer og porter trenger vedlikehold. Lekkeasje rundt et vindu i bakvegg. Del av frontvegg "trykt inn", trolig grunnet dårlig festing til underliggende mur.
