Boligsalgsrapport

**Nyberg, Vereide, Øvre Nordstranda
401**

6823 SANDANE

Gnr 58: Bnr 16

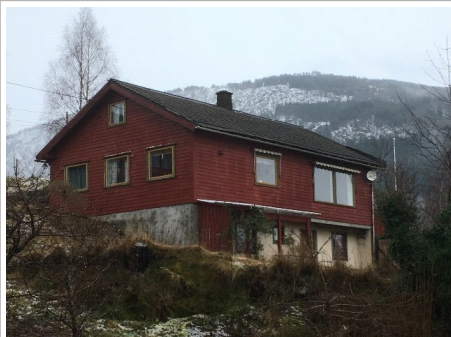
Einebustad

Byggeår: 1974 Kilde: Rekvirent

Anvendelse: Nyttå som einebustad for familien til eigar.

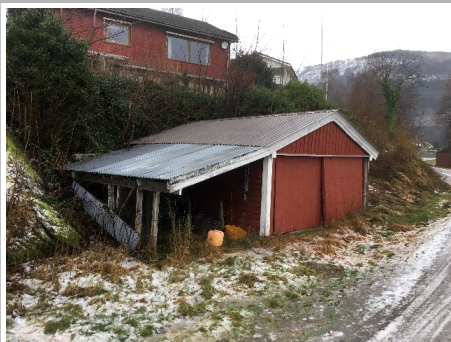
Garasje

Byggeår: 1955 Kilde: Rekvirent

Anvendelse: Nyttå som garasje og lagerplass.
