# TILSTANDSRAPPORT BOLIG

Bygningsteknisk gjennomgang med  
- verditakst

**Årlifossvegen 591 (HUSMANNPLASSEN "BRÅTEN"), 3680 NOTODDEN**

Gnr 86: Bnr 25  
0807 NOTODDEN KOMMUNE  
Småbruk

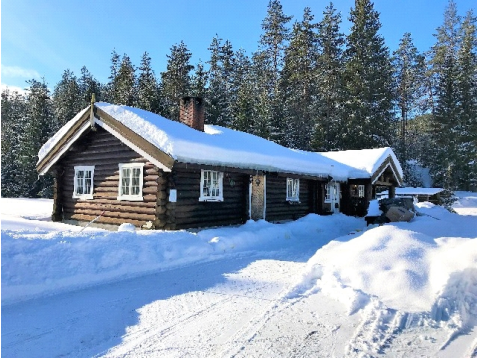
Enebolig

<p>Byggeår: 1997 Kilde: Opplyst på befaringen</p> <p>Anvendelse: Boligformål.</p> <p>Tilbygg (i 2007) To soverom og gang.</p>

Arealer					
Etasje	Bruttoareal	Bruksareal BRA m <sup>2</sup>			Kommentar
	BTA m <sup>2</sup>	Totalt	Primær P-ROM	Sekundær S-ROM	
Kjeller	56	51		51	Areal oppmålt på stedet. Estimert BTA
1. etasje	115	106	104	2	Areal oppmålt på stedet. Estimert BTA
Sum bygning:	171	157	104	53

Ca 22 år gammel enebolig som i all hovedsak er i opprinnelig stand, med noen oppgraderinger gjennom årene. Boligen er tilbygget omkring 2007 med gang, 2 soverom og terrasse del. Generelt oppført i kjente konstruksjoner med den byggemåten som var vanlig ved oppføringsstidspunktet i laft og bindingsverk. Avvik som er påvist skyldes i hovedsak normal elde og slitasje, og bygningsdeler med begrenset rest-levetid. Boligen er i midlertid blitt noen år og det må påregnes vedlikehold og fornyelser. Det er viktig å legge merke til alder på vinduer og dører, med begrenset isoleringsevne og tetthet. Isolasjons kravet var mindre da dette bygget ble etablert, og etterisolering av loft kan redusere oppvarmingskostnader. Bygningen bærer preg av det har vært mange dyr (katter/hund) over tid som har urinert og markert omkring i hele huset, samt manglende vask og normalt vedlikehold på overflater. Dette har medført at det er sterk lukt i hele boligen som har satt seg i konstruksjoner og overflater. Recover har gjort et prisoverslag på denne "skaden". Termografiinspeksjon kan avdekke tilstand på isolasjon og luftlekkasjer.

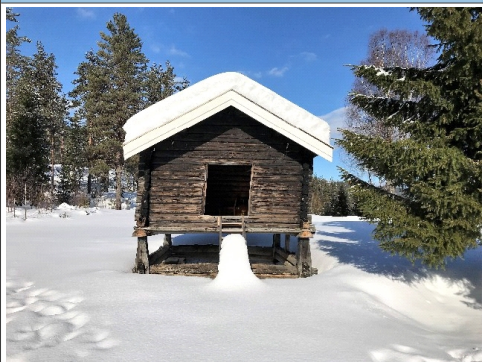
Stabbur

Byggeår: 1700 Kilde: Opplyst på befaringen Anvendelse: Lager

Arealer					
Etasje	Bruttoareal	Bruksareal BRA m <sup>2</sup>			Kommentar
	BTA m <sup>2</sup>	Totalt	Primær P-ROM	Sekundær S-ROM	
1. etasje	13	12		12	Areal oppmålt på stedet. Estimert BTA
Sum bygning:	13	12	0	12

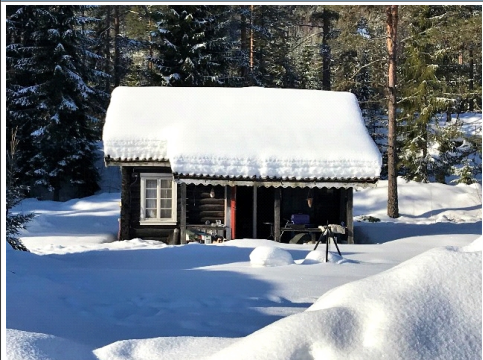
Eldhus

Byggeår: 1795 Kilde: Opplyst på befaringen Anvendelse: Lager

Arealer					
Etasje	Bruttoareal	Bruksareal BRA m <sup>2</sup>			Kommentar
	BTA m <sup>2</sup>	Totalt	Primær P-ROM	Sekundær S-ROM	
Kjeller					Ikke mulig å inspisere pga manglende adkomstmulighet. Ikke målbart areal.
1. etasje		32	32		Areal oppmålt på stedet. Estimert BTA
2. etasje					Ingen adkomstmulighet. Ikke oppmålt.
Sum bygning:	0	32	32	0
