TILSTANDSRAPPORT BOLIG

Bygningsteknisk gjennomgang med
- verditakst

Milandveien 353, 3658 MILAND

Gnr 107: Bnr 1 (fnr: 7)
3818 TINN KOMMUNE

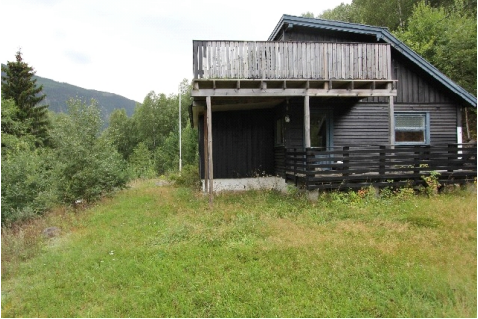
Enebolig

Byggeår: 1960 Kilde: Anslått byggeår. Anvendelse: Innredet bolig.

Arealer					
Etasje	Bruttoareal	Bruksareal BRA m²			Kommentar
	BTA m²	Totalt	Primær P-ROM	Sekundær S-ROM	
1. etasje	60	55	55		
2. etasje	48	18	18		Det er skråtak i etasje med lav høyde ikke målbare verdier.
Sum bygning:	108	73	73	0

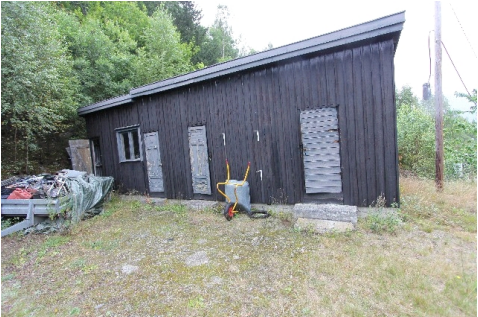
Uthus

Byggeår: 1960

Arealer					
Etasje	Bruttoareal	Bruksareal BRA m ²			Kommentar
	BTA m ²	Totalt	Primær P-ROM	Sekundær S-ROM	
1. etasje	26	24		24	
Sum bygning:	26	24	0	24
