# Tilstandsrapport

Andelsleilighet

Ragnhild Schibbyes vei 40, 0968 OSLO

## Andelsleilighet - Byggeår: 1976

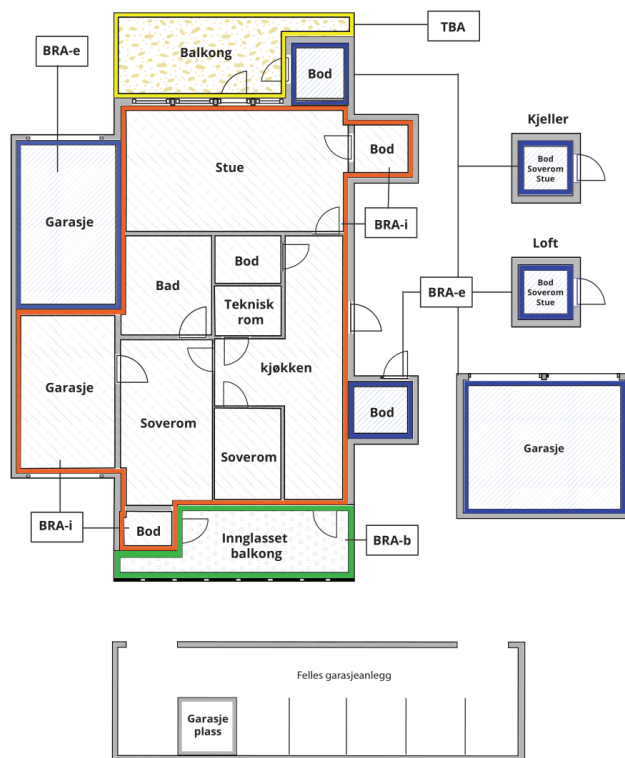
$$\text{BRA} = \text{BRA-i} + \text{BRA-e} + \text{BRA-b}$$

Bruksarealet for bygningen er bruttoarealet minus arealet som opptas av yttervegger.

Carport og/eller garasjeplass i felles garasjeanlegg er ikke måleverdig areal
