Tilstandsrapport

Tomannsbolig

Stadsnesvegen 119, 6030 LANGEVÅG

Oppdragsnr.: 15679-1198

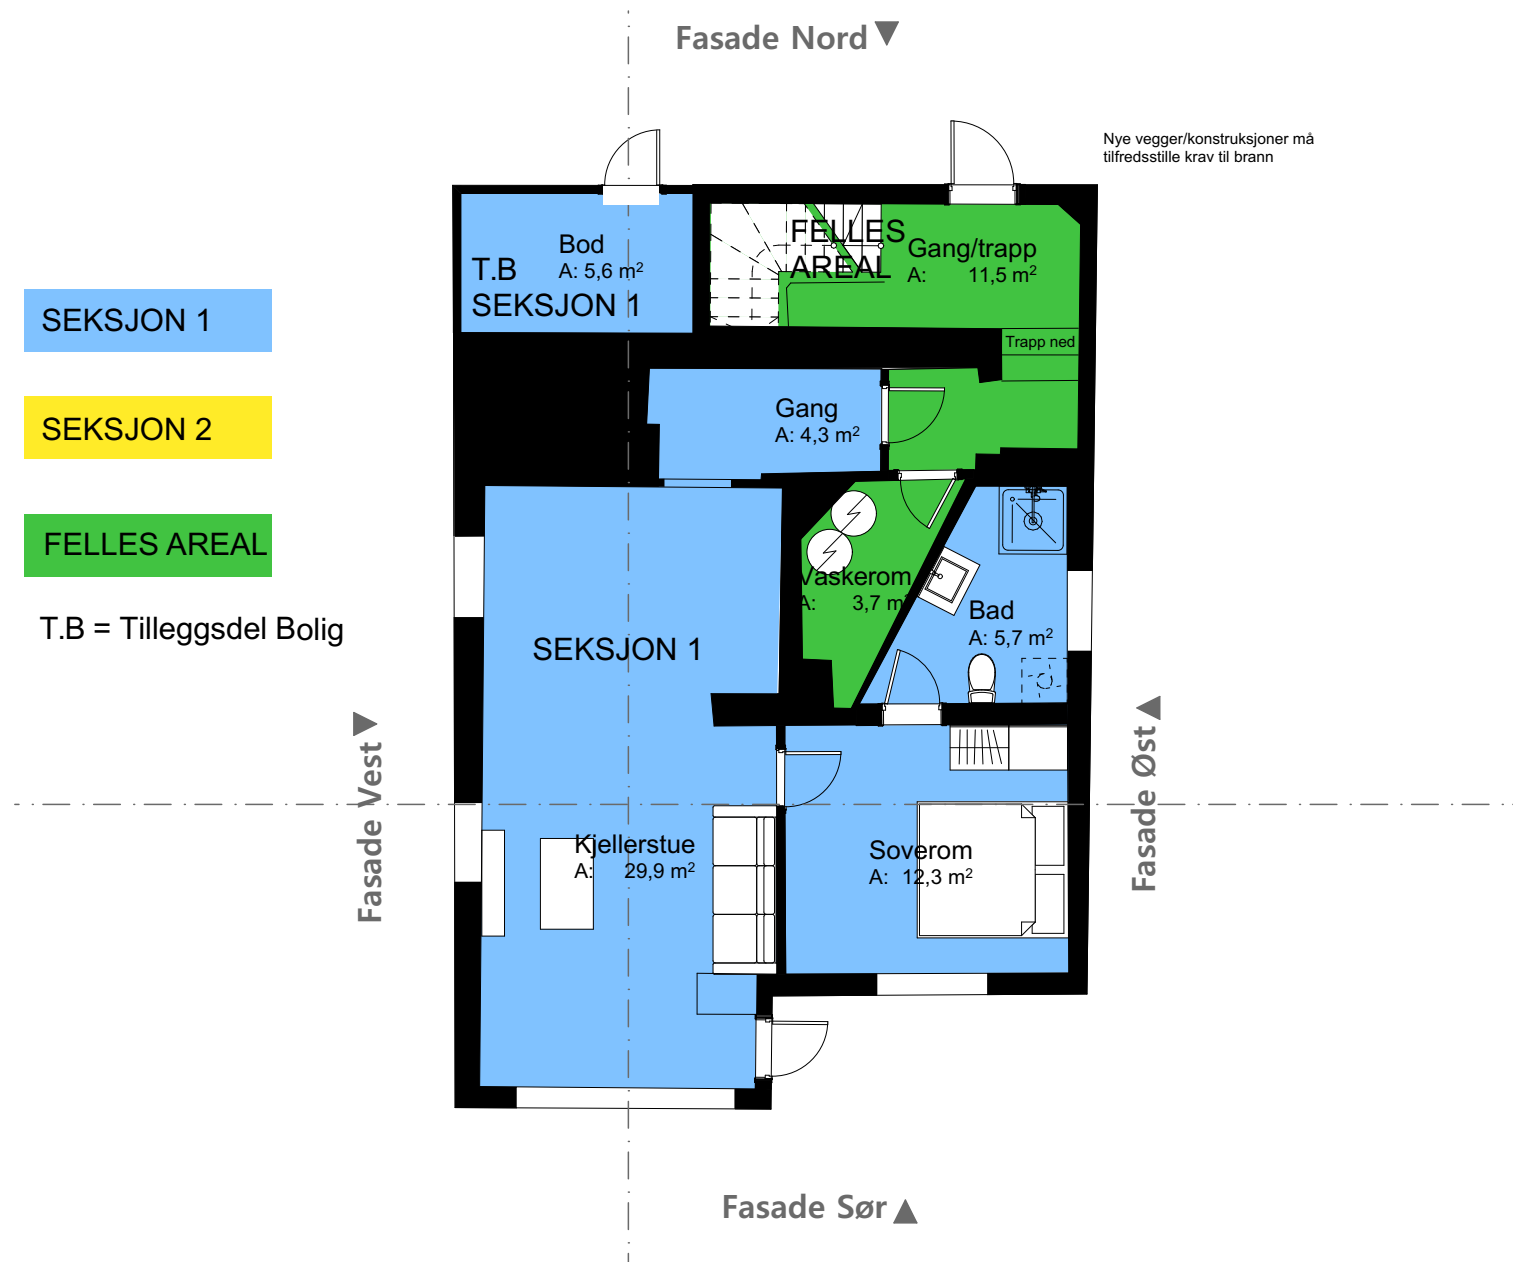
Fasade Nord ▼

Nye vegger/konstruksjoner må tilfredsstille krav til brann

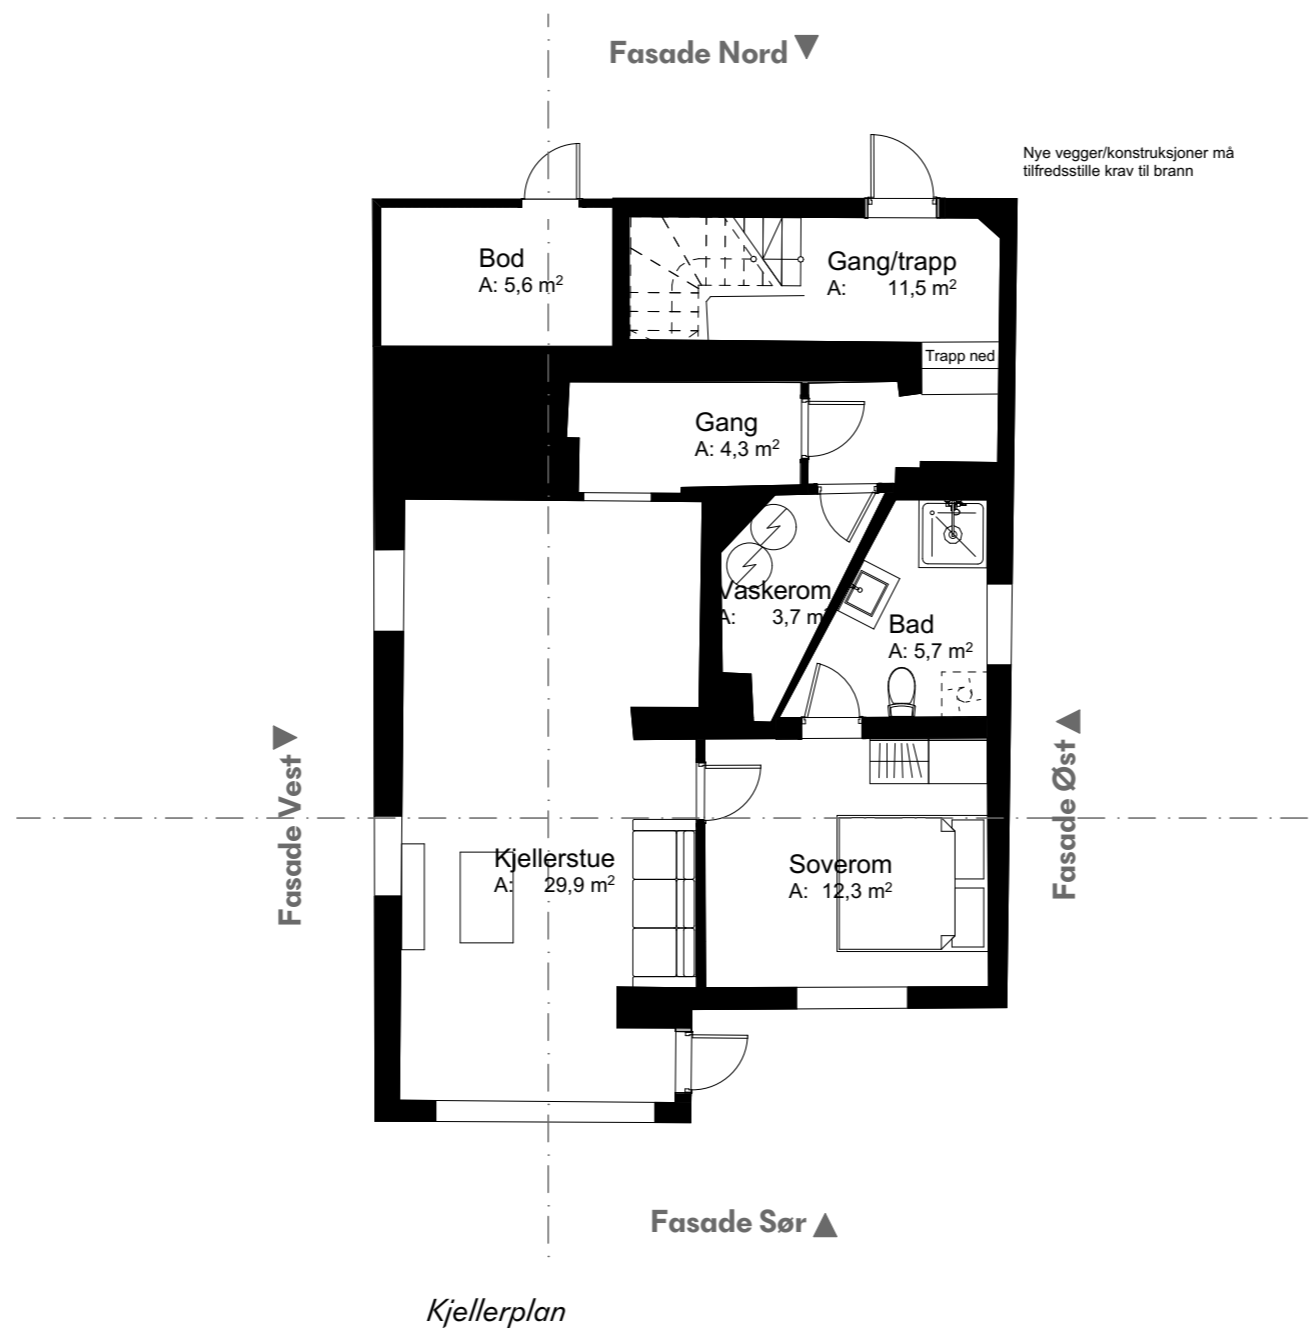
Tegningsnr.:
A20-01
Prosjektnr.:
2505
Layout:
Kjellerplan

Kommentar:
Mål må kontrolleres på plass før bestilling av materialer og produkter

Ved detaljprosjektering kan det forekomme at innvendig areal blir redusert og at det kan bli behov for kasser/nedføringer/påføringer for bl.a. tekniske installasjoner.

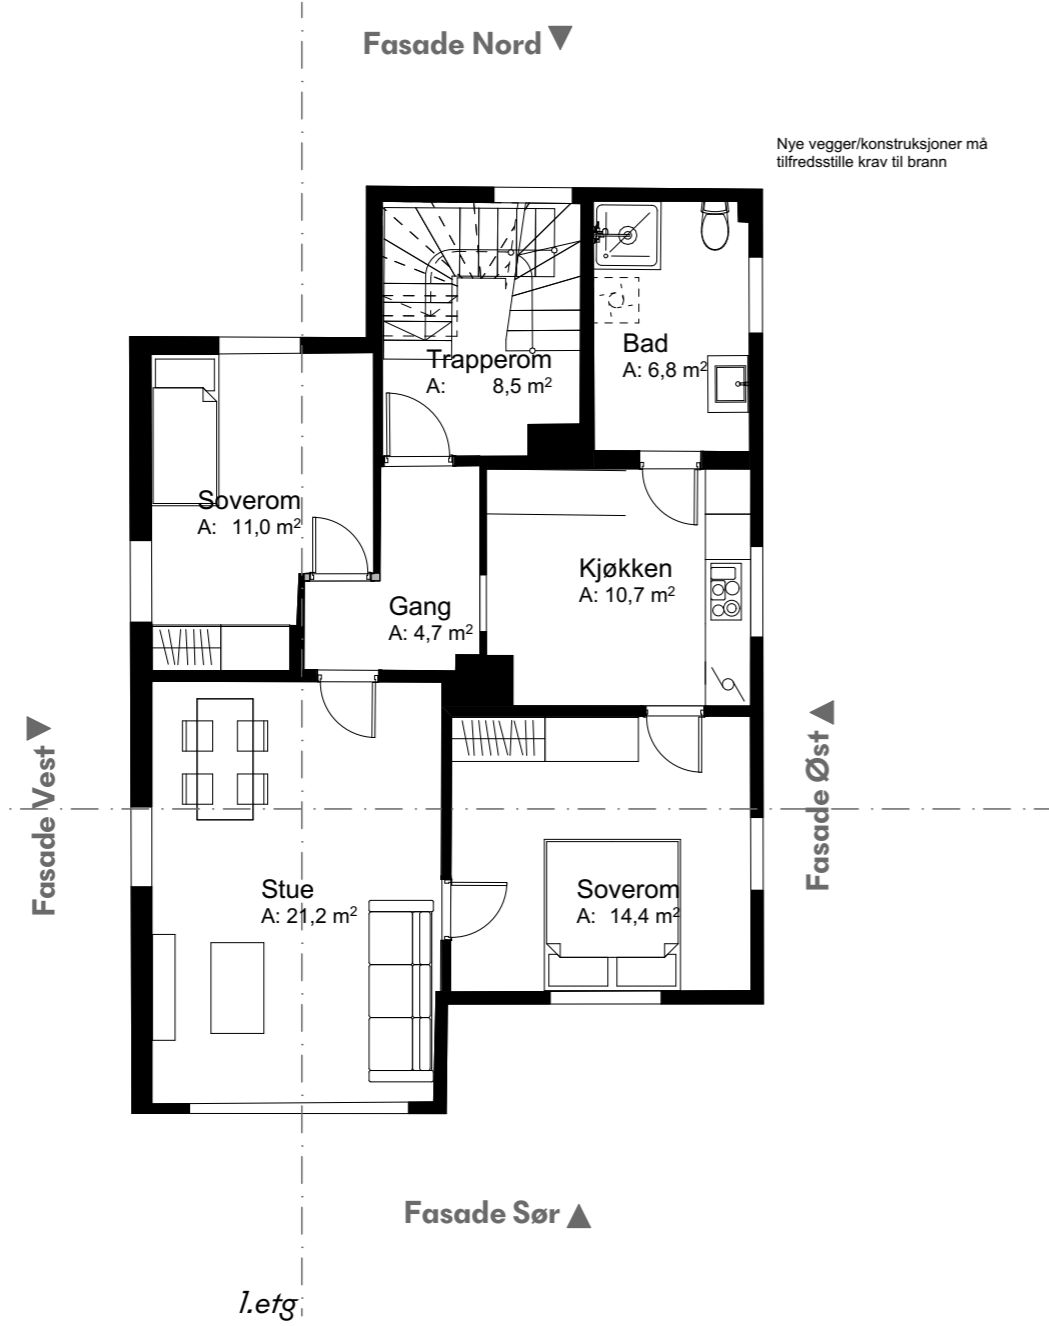
Tegningsnr.:
A20-02
Prosjektnr.:
2505
Layout:
Plan 1. Etasje

Kommentar:
Mål må kontrolleres på plass før bestilling av materialer og produkter
