TAKSTRAPPORT

Matrikkel: Gnr 36: Bnr 77
Kommune: 3045 SIGDAL KOMMUNE
Adresse: Gamle Hovedvei 6, 3350 PRESTFOSS

Enebolig

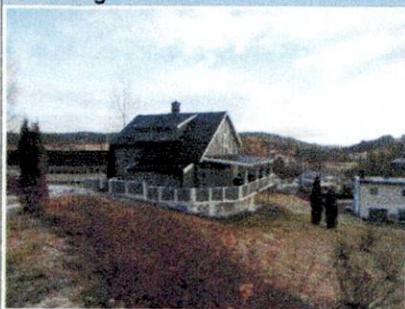
Enebolig

Byggeår: 1951 Kilde: Byggeåret ble opplyst av eier ved befaring.

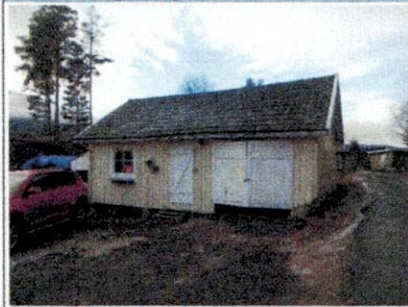
Uthus m/garasje

Byggeår: 1951 Kilde: Eiers anslatte byggeår som kan vise seg å avvike.
