Tilstandsrapport

Enebolig

Bekkefaret 8 E, 0280 OSLO

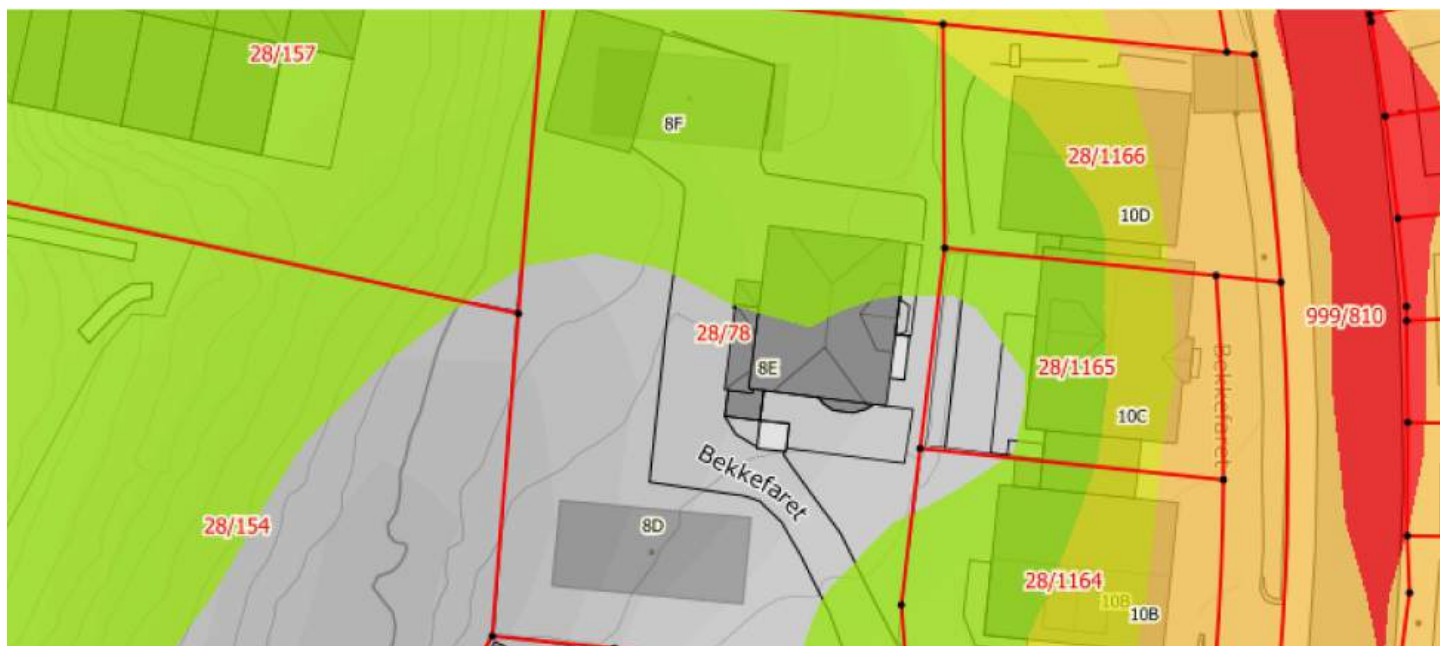
Strategisk støykart veg

■ > 75 dB ■ 70 - 75 dB ■ 65 - 70 dB ■ 60 - 65 dB ■ 55 - 60 dB ■ 50 - 55 dB
