Tilstandsrapport

Rekkehus (ende)

Nordåsveien 150, 1251 OSLO

Rekkehus (ende) - Byggeår: 1987

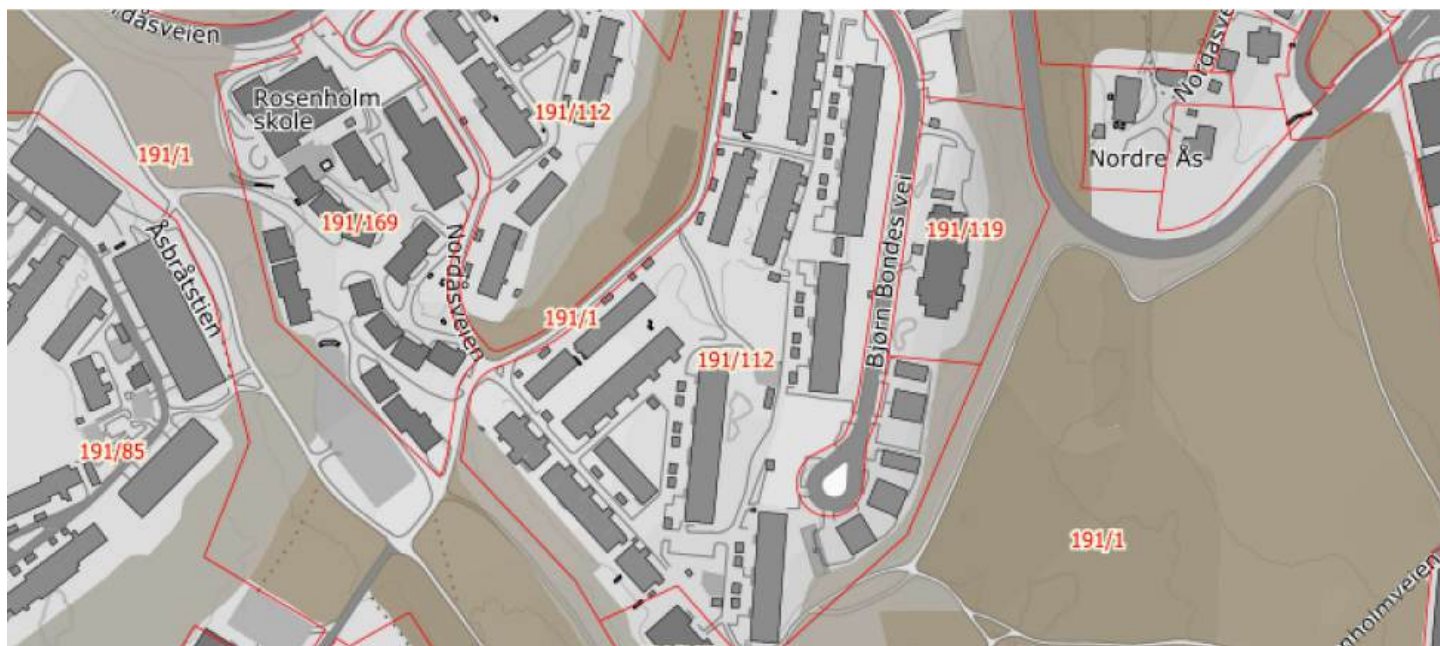
Arealressurskart grunnforhold

Konstruert Organiske jordlag Jorddekt Grunnlendt Fjell i dagen Blokkmark

Arealressurskartet beskriver Norges arealressurser i målestokk 1:5 000. AR5 vil danne grunnlag for videre ajourhold av detaljert arealressursinformasjon. AR5 er et flatedekkende datasett som er velegnet for analyseformål og kartframstillinger.
