## RØA/LYSEJORDET:

**ADRESSE:** Vækerøveien 196A, 0751 Oslo  
Gnr. 12, bnr. 132, snr. 1

## TILSTANDSRAPPORT

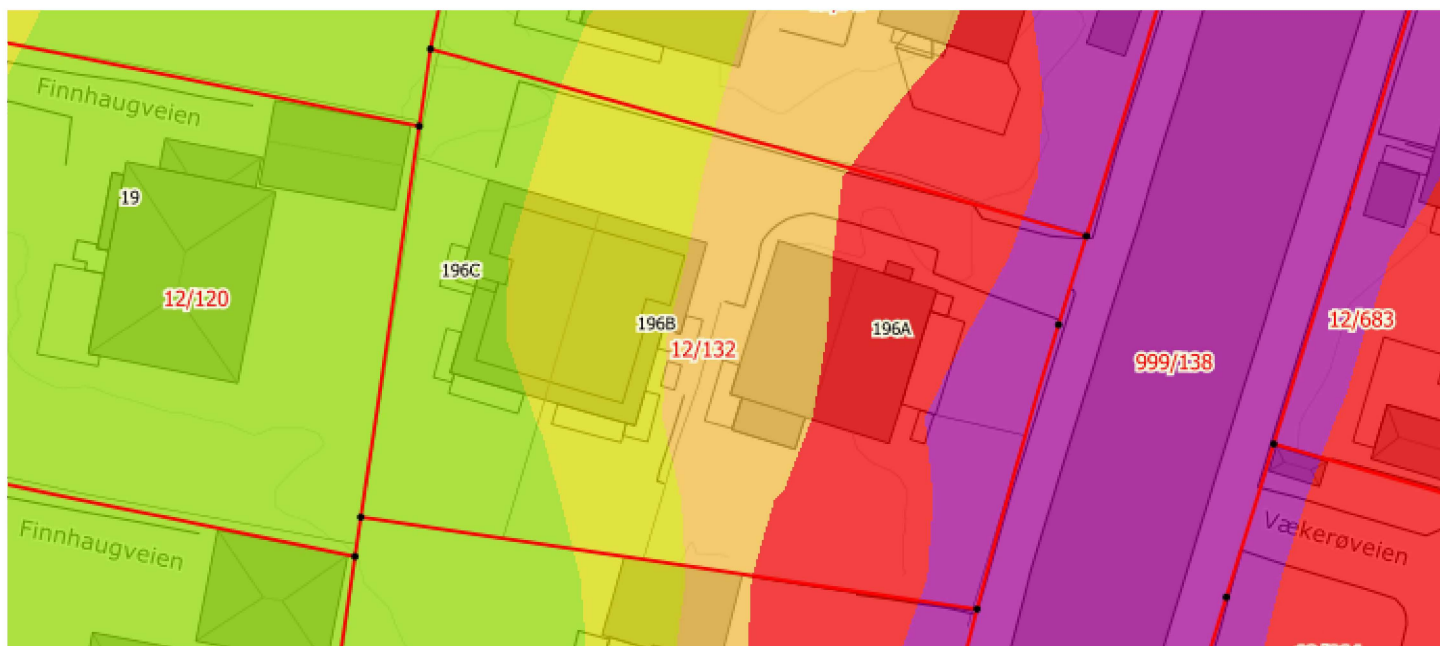
## Strategisk støykart veg

■ > 75 dB ■ 70 - 75 dB ■ 65 - 70 dB ■ 60 - 65 dB ■ 55 - 60 dB ■ 50 - 55 dB
