# Tilstandsrapport

Andelsleilighet

Henrik Sørensens vei 9, 1065 OSLO

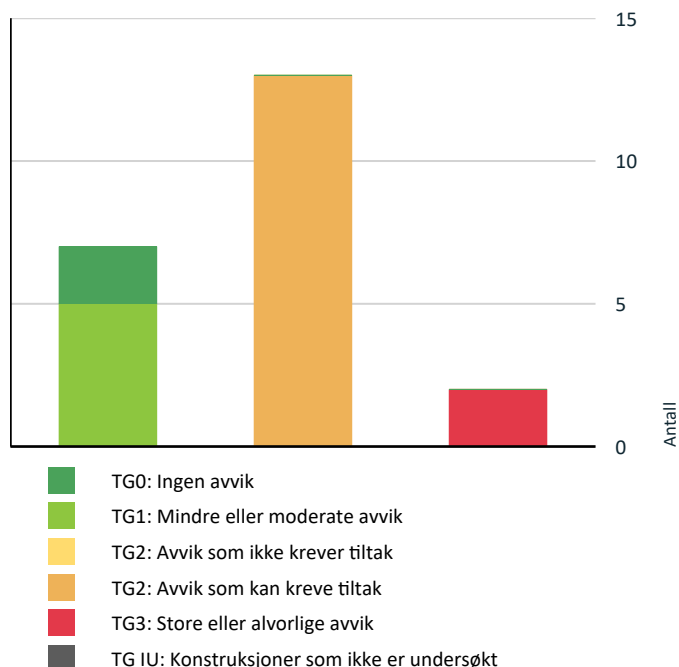
## Fordeling av tilstandsgrader

Vil du vite mer om tilstandsgrader? Se side 4.
