# Tilstandsrapport

Rekkehus (ende)

Ellen Gleditsch' vei 37, 0987 OSLO

# gnr. 99, bnr. 317

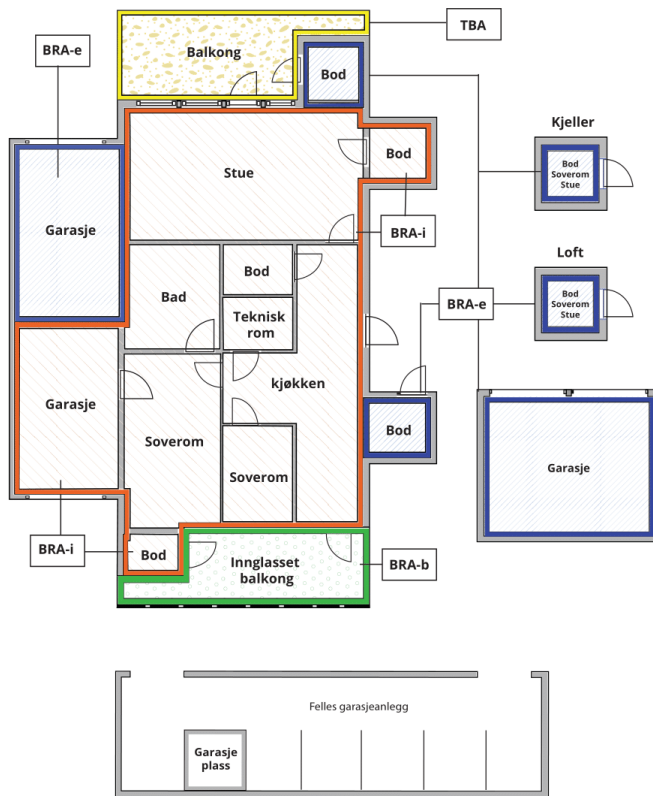
$$\text{BRA} = \text{BRA-i} + \text{BRA-e} + \text{BRA-b}$$

Bruksarealet for bygningen er bruttoarealet minus arealet som opptas av yttervegger.

Carport og/eller garasjeplass i felles garasjeanlegg er ikke måleverdig areal
