Tilstandsrapport

Enebolig

Idrettsveien 40, 9603 HAMMERFEST

Befaringsdato: 12.02.2026

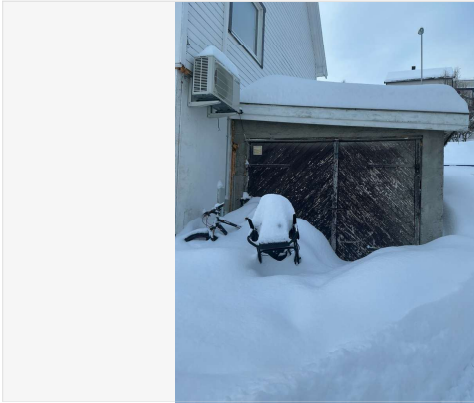
Garasje

Anvendelse

Lager og biloppstillingsplass.

Bygget er ikke tilstandsvurdert ihht Forskrift til avhendingslova og NS3600. Dette er kun en enkel beskrivelse.
