# Tilstandsrapport

Selveierleilighet

Schönings gate 2 B, 0356 OSLO

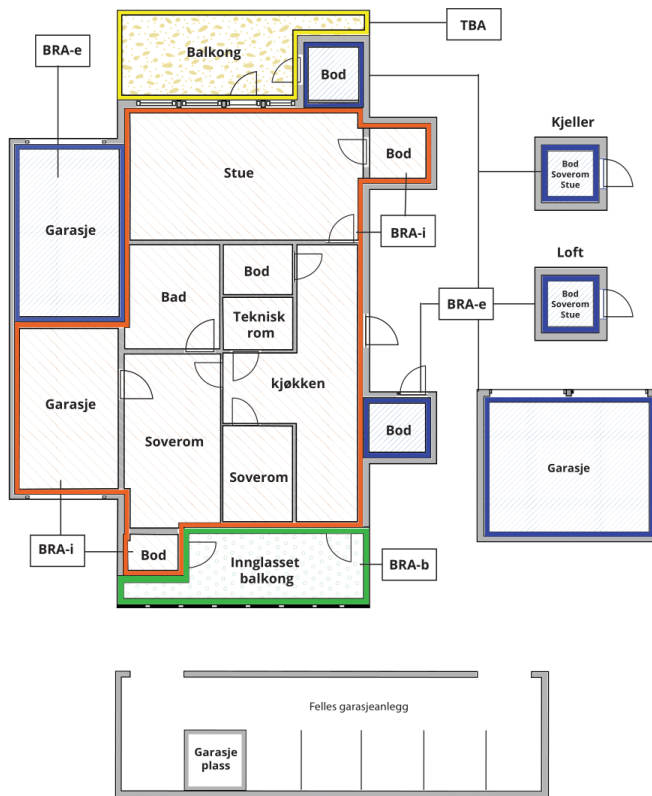
Arealet i rommet må ha minst 1,90 m fri høyde over gulvet og minst bredde på 0,60 m. Et loft med skråtak vil for eksempel bare få registrert målbart areal der høyden er minst 1,90 m og bredden minst 0,60 m. Rommet må ha dør eller luke og gangbart gulv.
