# DNB Eiendom

## Grøndøveien 60

BOLIGTYPE  
Landbruk

# Grøndøolveien 60

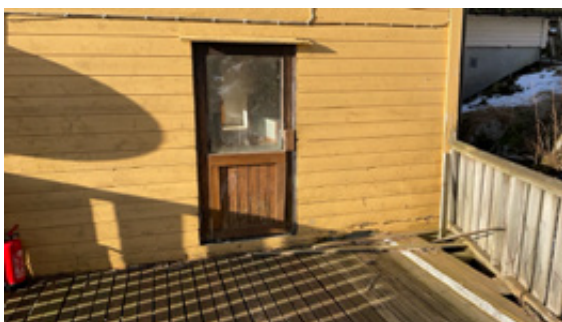
## TG 2 Balkonger, terrasser og rom under balkonger

Treterrasse med utgang fra stue.

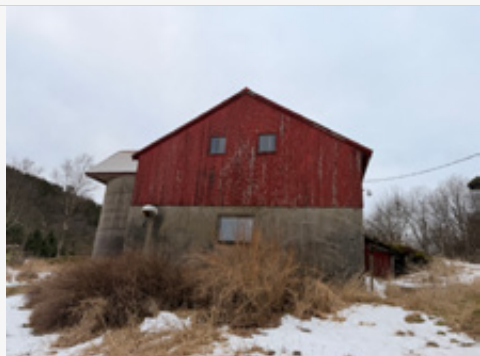
### Driftsbygning

**Anvendelse**

Driftsbygning

Driftsbygningen er oppført på grunnmur av betong med betonggulv. Veggene består av betong- og trekonstruksjoner, utvendig kledd med bordkledning. Takoverbygget er utført i trekonstruksjoner og tekket med profilerte stålplater. Bygningen har et betydelig vedlikeholdsetterslep, med omfattende råteskader i kledning og deler av bærende og ikke-bærende trekonstruksjoner, samt vinduer og dører. Dersom bygningen skal benyttes til husdyrproduksjon, må det påregnes betydelige oppgraderinger. Bygget er ikke tilstandsvurdert i henhold til Forskrift til avhendingslova og NS3600, og beskrivelsen er kun en enkel redegjørelse.
