Gjørsrud/Stensrud: Enebolig med stor og landlig tomt| Skjermet beliggenhet

ADRESSE: Delebekken 3, 1295 Oslo
Gnr. 174, bnr. 62

TILSTANDSRAPPORT

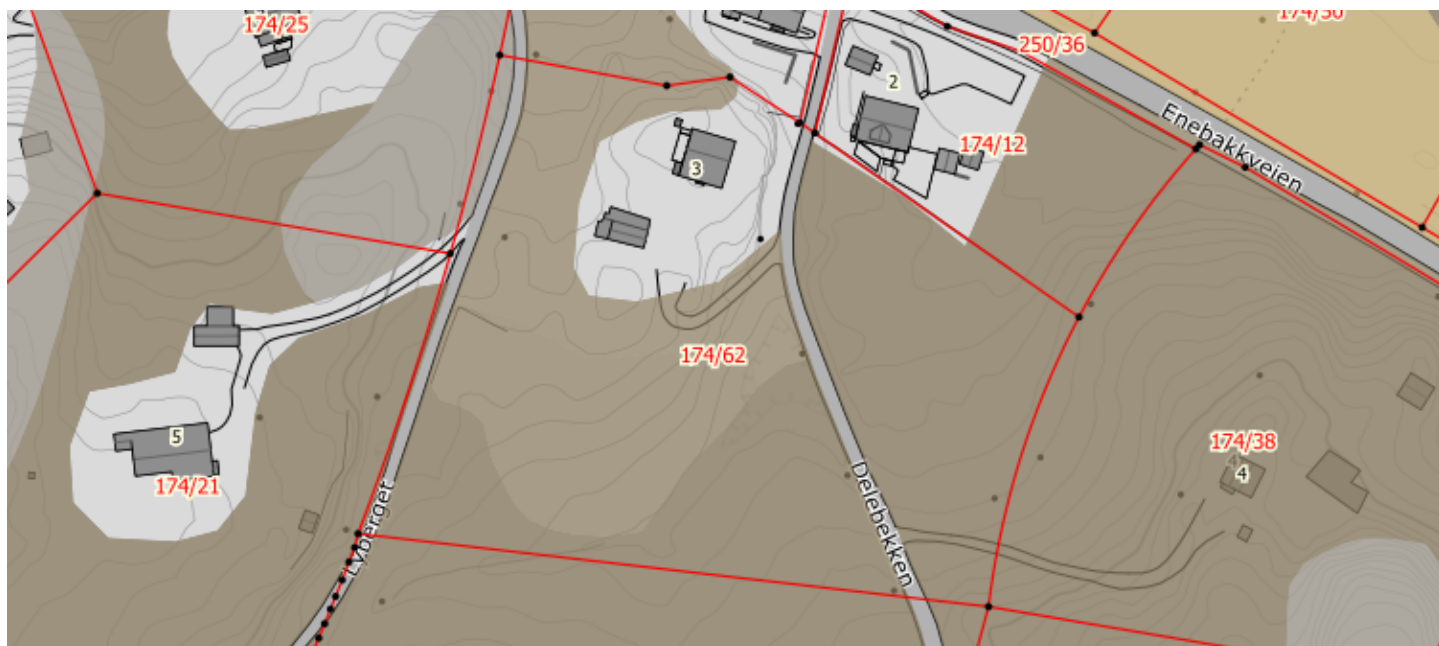
Arealressurskart grunnforhold

- Konstruert
- Organiske jordlag
- Jorddekt
- Grunnlendt
- Fjell i dagen
- Blokkmark
