Tilstandsrapport

Tomannsbolig

Øksnesvegen 88, 5943 AUSTRHEIM

Bygningen er en tomannsbolig oppført i 2014, med normal standard sett i forhold til alder og byggemåte. Boligen fremstår som jevnlig vedlikeholdt, men har flere registrerte avvik og gjenstående arbeider både utvendig og innvendig. Utvendig er det behov for vedlikehold av kledning, enkelte skader i ytterdører, mangelfull bortledning av takvann og vedlikeholdsbehov på balkonger/terrasser. Tak og enkelte tomteforhold kunne ikke vurderes fullt ut grunnet snøforhold ved befaring. Innvendig er det registrert slitasje på overflater, gulv og innvendige dører utover normalt nivå. Kjøkkenet har enkelte skader på innredning. Tekniske installasjoner er hovedsakelig fra byggeår, med avvik knyttet til rørledningsløsning i underetasje. Bad i 1. etasje er ikke ferdigstilt og har betydelige avvik (TG3), med behov for omfattende oppgradering for å tilfredsstille gjeldende krav. Bad i 2. etasje fungerer med dagens bruk, men har manglende dokumentasjon og enkelte forhold som bør følges opp. Det er oppført et tilbygg i 2022 som ikke er byggesøkt eller dokumentert, noe som medfører usikkerhet rundt lovlighet og utførelse.

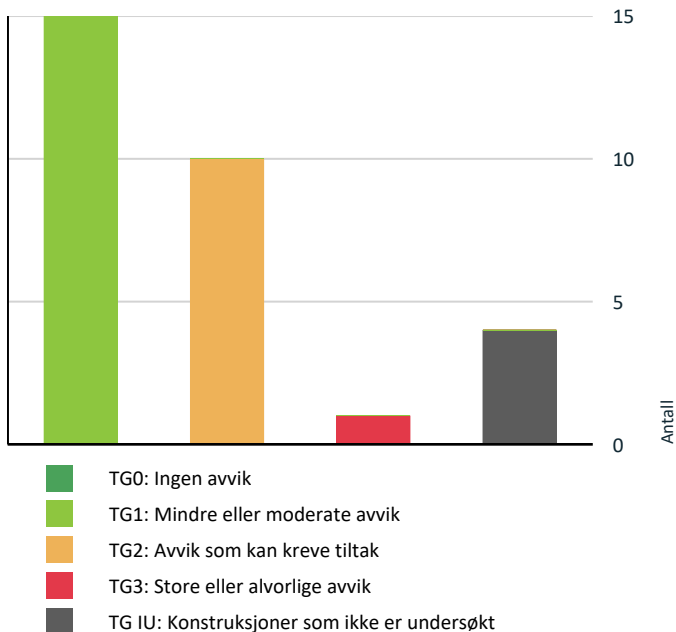
Fordeling av tilstandsgrader

Sammendrag av boligens tilstand

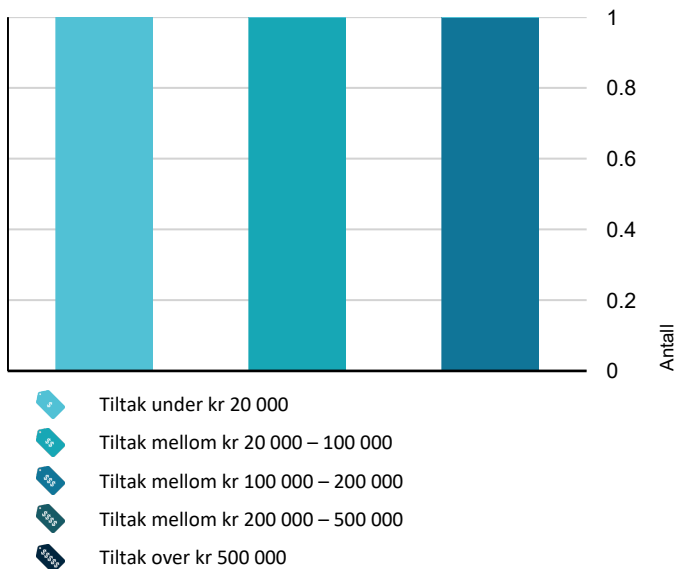
Anslag på utbedringskostnad

Utbedringskostnadene i rapporten er sjablongmessige anslag basert på observerte forhold som feil, skader eller uregelmessigheter, samt foreslåtte tiltak. Disse anslagene er veiledende, angis i fem intervaller, er basert på generelle erfaringstall, og må ikke forveksles med konkrete pristilbud fra håndverkere eller entreprenører. Faktiske kostnader kan variere betydelig, avhengig av individuelle valg, materialpriser og markedsforhold. For å få en nøyaktig vurdering av utbedringskostnadene anbefales ytterligere undersøkelser og innhenting av flere pristilbud fra kvalifiserte fagfolk. Slike anslag gis for TG3, der dette er mulig.
