Tilstandsrapport

Boligbygg med flere boenheter

Legebrotet 4 B, 5412 STORD

Boligen er oppført i 2008 og har en standard som er typisk for byggeåret, med normalt vedlikeholdsbehov. Det er registrert enkelte avvik som krever oppfølging, herunder forhold ved våtrom, tekniske installasjoner og overflater. Det er påvist alvorlig avvik ved varmtvannstank (TG3) som krever snarlig utbedring.

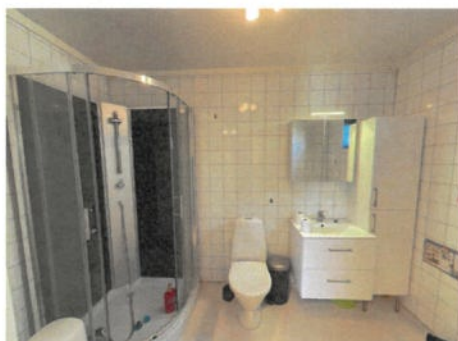
2. ETASJE > BAD/VASKEROM

Bad/vaskerom har gulvbelegg med varme, baderomsplater på vegg og himlingsplater i tak. Bad er innredet med dusjkabinett, toalett, opplegg for vaskemaskin og baderomsinnredning.

Aktuell byggeforskrift er tekniske forskrifter i perioden 1997-2010.
Dokumentasjon: Ingen dokumentasjon.
