# Tilstandsrapport

Andelsleilighet

Jordstjerneveien 29 D, 1283 OSLO

# gnr. 179, bnr. 102

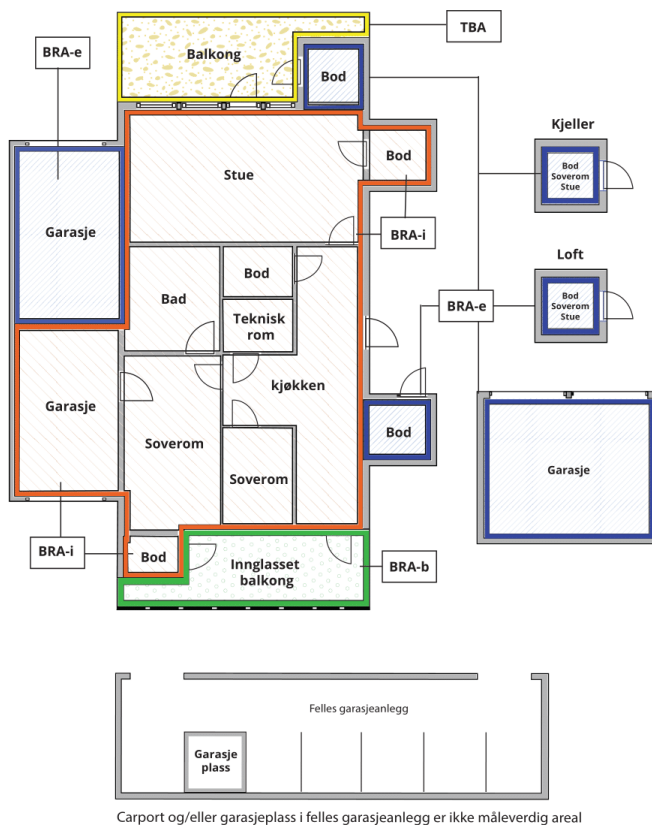
**BRA = BRA-i + BRA-e + BRA-b**

Bruksarealet for bygningen er bruttoarealet minus arealet som opptas av yttervegger.

Internt bruksareal (BRA-i)	Arealet innenfor boenheten(e)
Ekstert bruksareal (BRA-e)	Arealet av alle rom utenfor boenheten(e) og som tilhører denne, slik som for eksempel bod
Innglasset balkong mv (BRA-b)	Arealet av innglasset balkong, veranda eller altan når denne er tilknyttet boenheten(e)
Terrasse- og balkongareal (TBA)	Arealet av terrasser, åpne balkonger og åpen altan tilknyttet boenheten(e)
