# Tilstandsrapport

Enebolig

Tjernsliveien 24, 3538 SOLLIHØGDA

Oppdragsnr.: 11139-26530

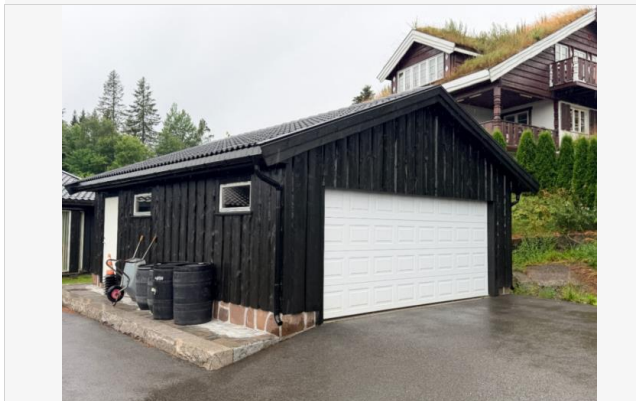
## Garasje

Garasje benyttes til parkering og bod/ oppbevaring.

Dette er en enkel beskrivelse av bygget hvor ikke tilstand på bygg eller konstruksjoner er vurdert. Bygget er omtalt i taksten og areal er oppmålt.

Bygget er ikke tilstandsvurdert ihht Forskrift til avhendingslova og NS3600. Dette er kun en enkel beskrivelse.

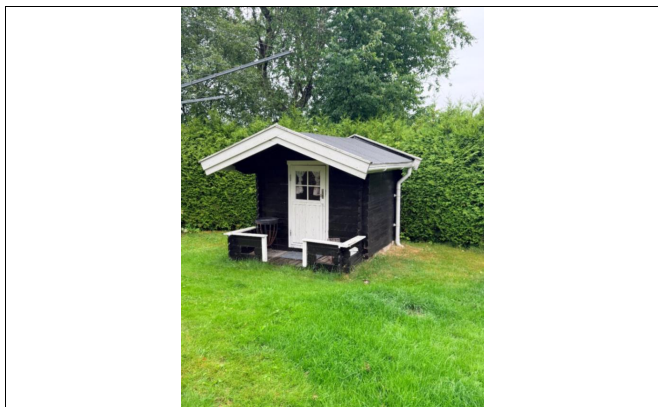
Uthus er ikke nærmere omtalt i rapporten, og areal er ikke medtatt da bygget/arealet ikke er måleverdig etter gjeldende måleregler.
