# Tilstandsrapport

📍 Moavegen 42 B, 2619 LILLEHAMMER

# gnr. 41, bnr. 875

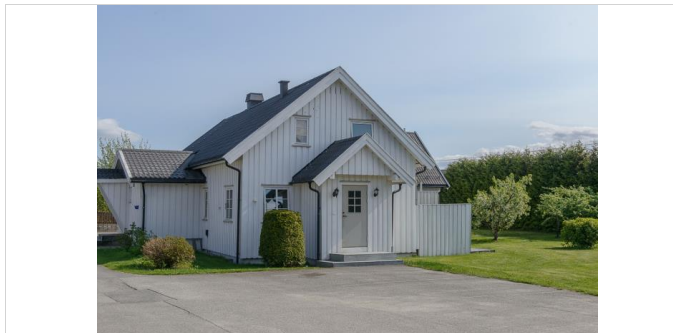
## ENEBOLIG LEILIGHET NORD

Eldre bolighus som er oppdelt og fornyet i perioden 1984 til 1993. Mye av standarden er derfor fra den gang. Det har senere blitt utført nødvendige oppgraderinger innvendig blant annet har bad blitt oppgradert
