Tilstandsrapport

Boligbygg med flere boenheter

Høvdingvegen 8 C, 7725 STEINKJER

Oppdragsnr.: 14248-1136

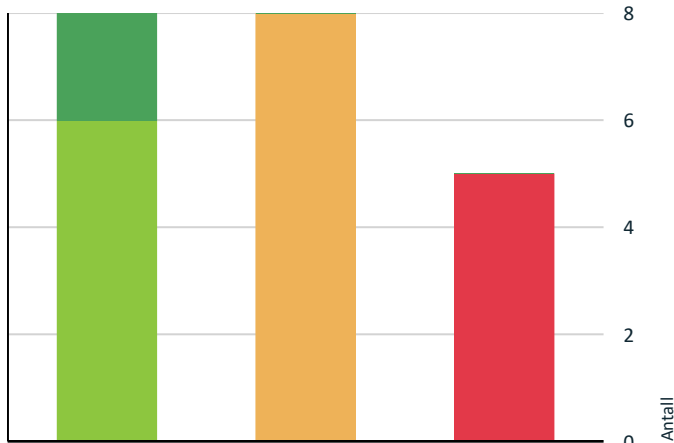
Fordeling av tilstandsgrader

- TG0: Ingen avvik
- TG1: Mindre eller moderate avvik
- TG2: Avvik som ikke krever tiltak
- TG2: Avvik som kan kreve tiltak
- TG3: Store eller alvorlige avvik
- TG IU: Konstruksjoner som ikke er undersøkt

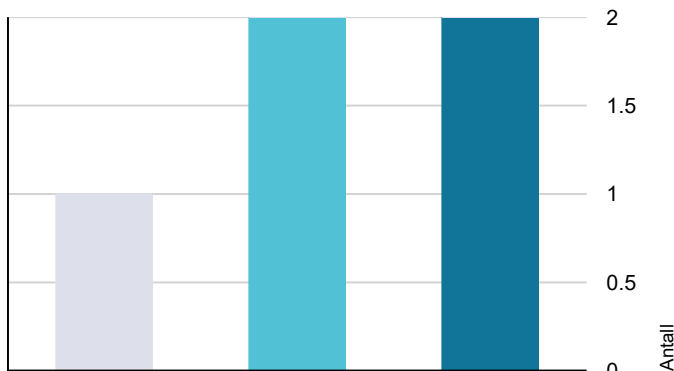
Anslag på utbedringskostnad

- Ingen umiddelbare kostnader
- Tiltak under kr 10 000
- Tiltak mellom kr 10 000 - 50 000
- Tiltak mellom kr 50 000 - 100 000
- Tiltak mellom kr 100 000 - 300 000
- Tiltak over kr 300 000

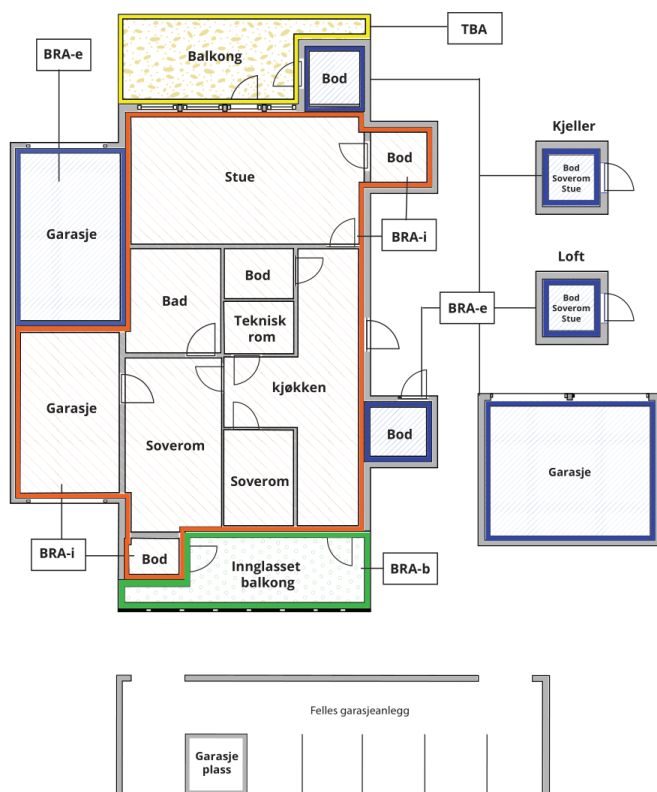
Bruksarealet for bygningen er bruttoarealet minus arealet som opptas av yttervegger.

Carport og/eller garasje plass i felles garasjeanlegg er ikke måleverdig areal

Internt bruksareal (BRA-i)	Arealet innenfor boenheten(e)
Eksternt bruksareal (BRA-e)	Arealet av alle rom utenfor boenheten(e) og som tilhører denne, slik som for eksempel boder
Innglasset balkong mv (BRA-b)	Arealet av innglasset balkong, veranda eller altan når denne er tilknyttet boenheten(e)
Terrasse- og balkongareal (TBA)	Arealet av terrasser, åpne balkonger og åpen altan tilknyttet boenheten(e)

$$\text{BRA} = \text{BRA-i} + \text{BRA-e} + \text{BRA-b}$$
