Tilstandsrapport

Tomannsbolig

Stadsnesvegen 119, 6030 LANGEVÅG

gnr. 99, bnr. 290, snr. 1

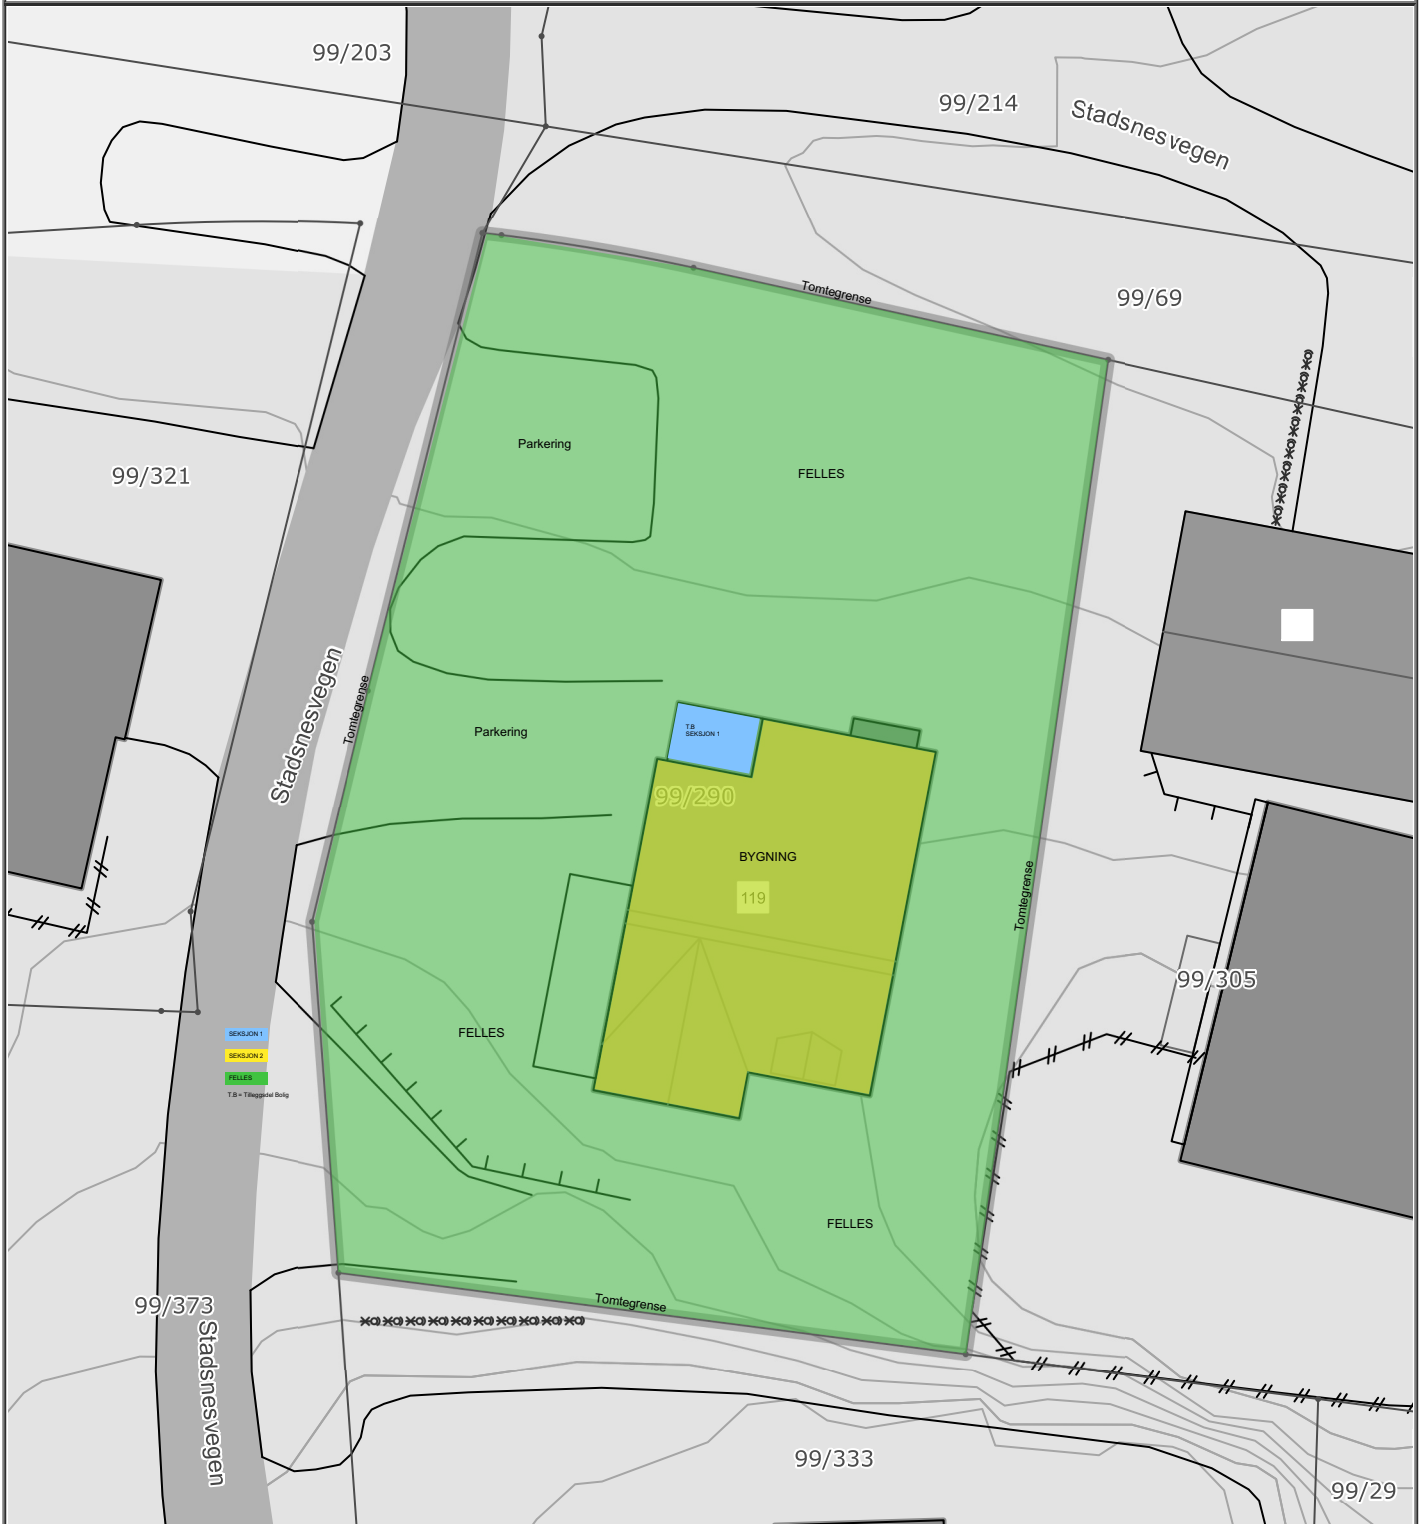
SEKSJONERINGSKART

Målestokk 1:250

Layout:
Seksjoneringskart
Tegningsnr.:
A50-04
