# HAKASTADVEGEN 14

3540 Nesbyen - Nesbyen kommune

**Påkostet enebolig med innredet utleiedel, dokumentert leieinntekt, dobbelgarasje, carport og utsikt**

Salgsoppgave / informasjonsdokument for privat salg. Dokumentet bør leses sammen med tilstandsrapport, kommunale opplysninger, egenerklæring og øvrige vedlegg før bud inngis.

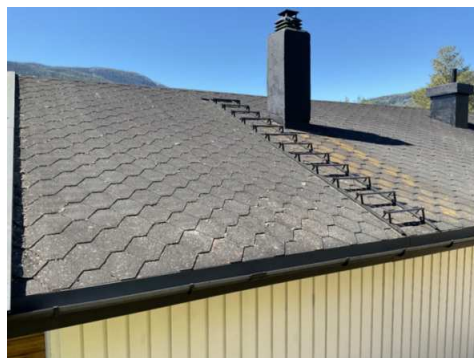
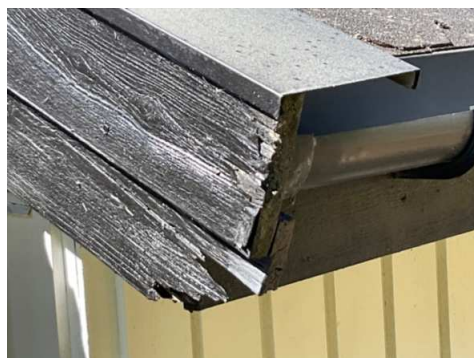
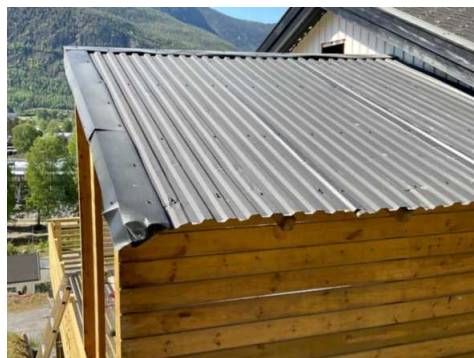
Tak er tekket med pappshingel.  
Profilerte plater i stål på takoverbygd terrasse.  
Siden taket (takkonstruksjon, takteking og skorstein) kun er observert fra bakkenivå, er vurderingen begrenset av dette. Det er ikke sikkerhetsmessig forsvarlig å bevege seg ut på taket eller observere fra stige. Selv om det ikke er avdekket skader under befaringen, betyr ikke dette at det ikke foreligger skader som en besiktigelse på taket kan avdekke. Vær oppmerksom på denne risikoen. En undersøkelse av taket kan utføres av en fagperson under tilstrekkelige sikkerhetsforhold.

Registrerte litt mosedannelse på taktekke.  
Registrerte att enkelte pappshingel har sprukket opp.  
Registrerte bulker på stålplater og beslag over terrasse.  
Registrerte slitasje og fuktskader på vindskibord.

- Når takteking og undertak begynner å bli gamle, øker risikoen for lekkasjer, noe som kan føre til omfattende og kostbare reparasjoner av underliggende konstruksjoner dersom en ikke foretar tiltak på konstruksjonene før dette oppstår.
  - Tidspunkt for utskiftning av takteking nærmer seg.
- Fuktskadet treverk må skiftes ut.

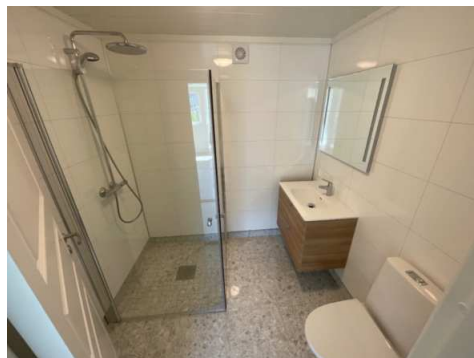
Det er ikke mulig for takstmannen å kontrollere utførelsen av bygningsdeler som membran og tilhørende membranedetaljer som mansjetter o.l. som er skjult i konstruksjonen. Det er foretatt fuktmålinger med Protimeter MMS2 fuktmåler og det ble ikke avdekket unormale fuktverdier.

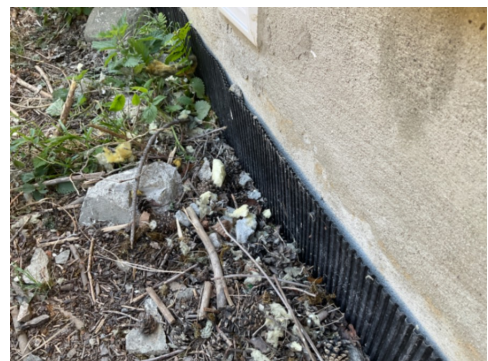
## **TG 2** Fuktsikring og drenering

- Mer enn halvparten av forventet levetid på drenering er overskredet.
- Det er påvist andre avvik:

- Tiltak for redrenering rundt boligen kan ikke utelukkes.
- Andre tiltak:
- Overvåk tilstanden jevnlig. For å få tilstandsgrad 0 eller 1 må dreneringen skiftes ut, men tidspunktet for når dette er nødvendig er vanskelig å si noe om.

Det anbefales montert toppliste som pusses inn, eventuell annen tilstrekkelig løsning for å unngå at det eventuelt kommer inn vann bak grunnmursplast og som kan medføre fuktskader.

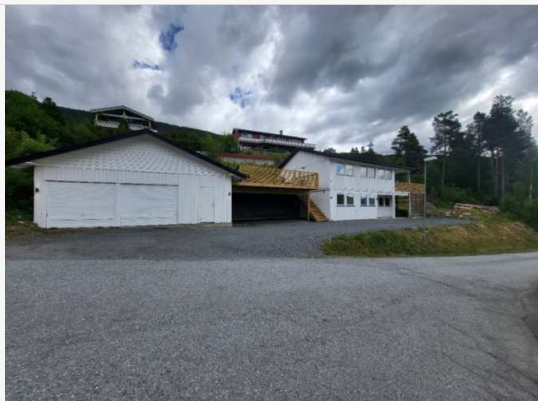
## Garasje

Registrerte fuktmerker og saltutslag på betonggulv og nedre del av grunnmur.

Registrerte skader på takrenner og nedløp.
