# Tilstandsrapport

Boligbygg med flere boenheter

Sjøgata 35, 6770 NORDFJORDEID

gnr. 44, bnr. 651, snr. 16

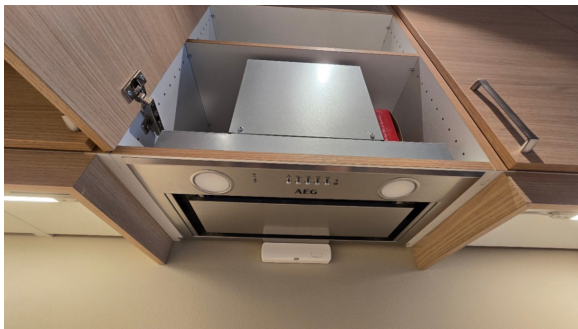
Kjøkkenet har innredning med glatte fronter. Benkeplaten er av laminat. Det er vannstoppsystem og komfyrvakt. Det er ikke montert hvitevarer, og det er ikke tatt hull i benkeplate for induksjonstopp.

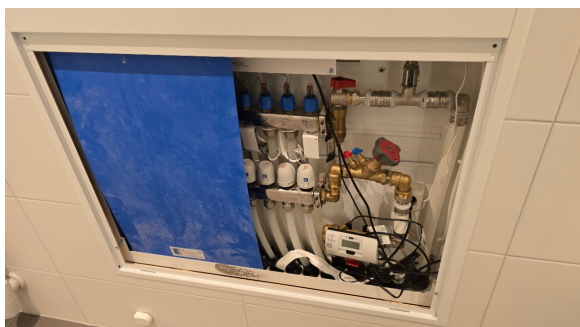
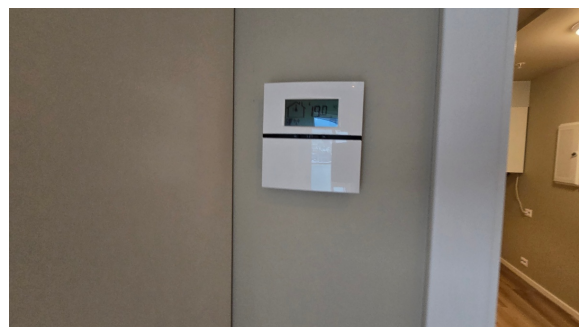
## TG 0 Vannbåren varme

Leiligheten har fjordvarmesystem. Varmesystemet er termostatstyrt.

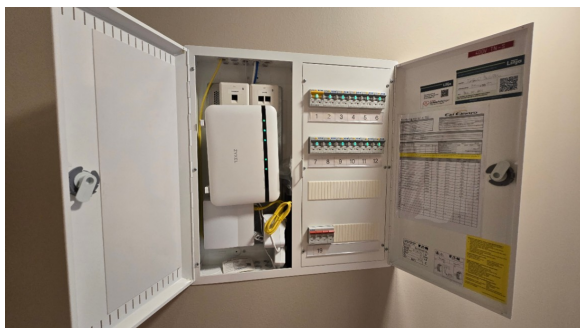
## TG 0 Elektrisk anlegg

3. Foreta en helhetsvurdering av det elektriske anlegget, dets alder, allmenne tilstand og fare for liv og helse. Bør det elektriske anlegget ha en utvidet el-kontroll?

Nei
