# Tilstandsrapport

Enebolig

Råenseterveien 80, 3322 FISKUM

Befaringsdato: 19.01.2026

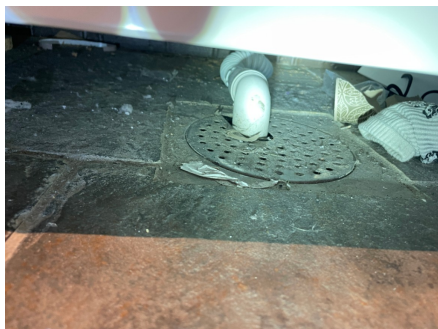
Det bør fremskaffes dokumentasjon på utført membran/tettesjikt.

Konsekvensen av manglende dokumentasjon og synlig membran er økt risiko for at utførelsen er mangelfull eller ufagmessig, noe som kan føre til lekkasjer og fuktskader i konstruksjonen.
