Tilstandsrapport

Vulusjøvegen 1211, 7608 LEVANGER

gnr. 372, bnr. 1, fnr. 54

Sum areal alle bygg: BRA: 65 m² BRA-i: 45 m²

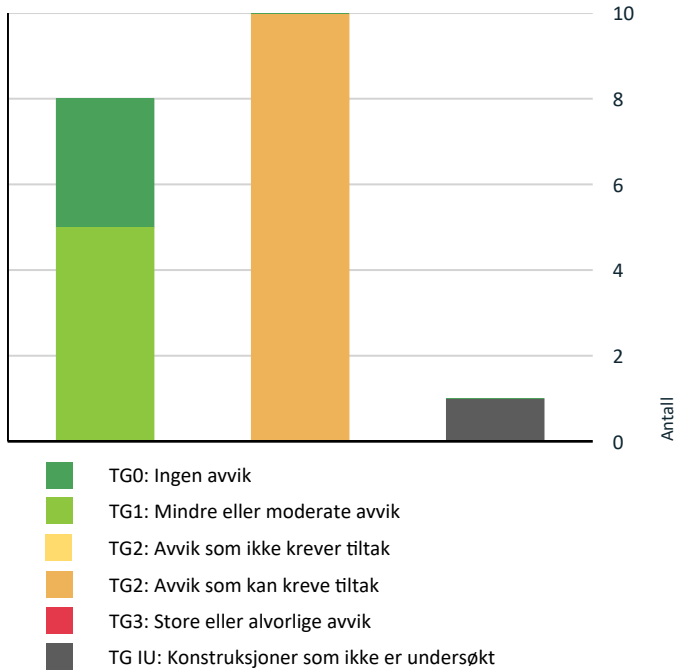
Fordeling av tilstandsgrader

Sammendrag av boligens tilstand
