FRITIDSEIENDOM FOR SALG

# Bekkveien 11B

1407 Vinterbro · Ås kommune

- Idyllisk hytte med innredet anneks på stor naturtomt
- 3 rom | Hovedhytte 44 m<sup>2</sup> + Anneks 24 m<sup>2</sup>
- Nytt baderom 2024, vinduer og dører byttet 2024/2025, nytt sikringskap 2024
- Kort vei til Breivoll badeplass og kyststi · Ca. 30 min til Oslo, 15 min til Drøbak, Ski og Ås
- Benyttet som primærbolig av nåværende eier – godkjent av Ås kommune

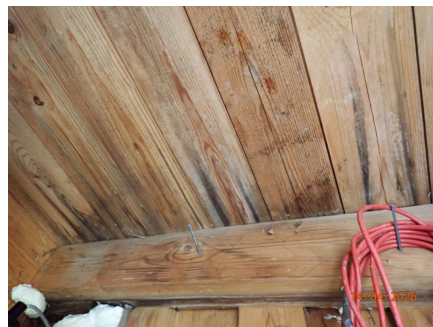
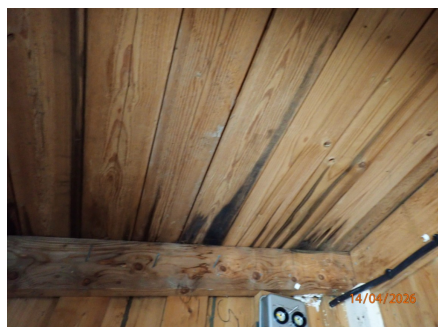
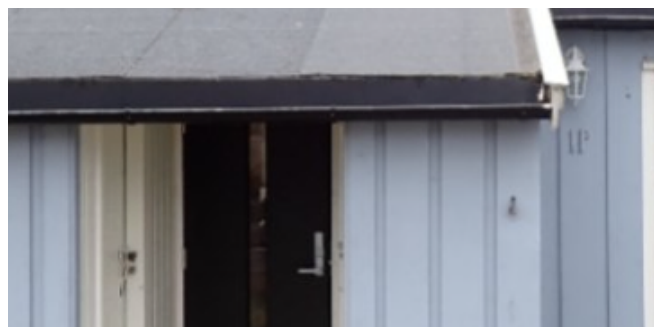
- I utvendige boder ved inngangsparti er det fukt skjolder i undertak.
- Takpappen er ikke tett mot beslag ved takrenne.

Avvik i beslagløsninger må utbedres.

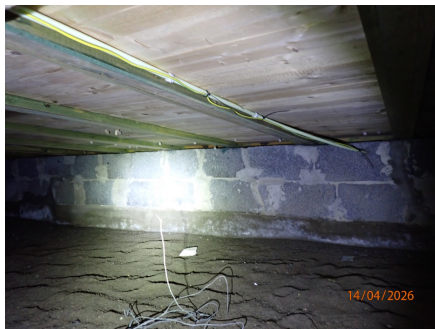
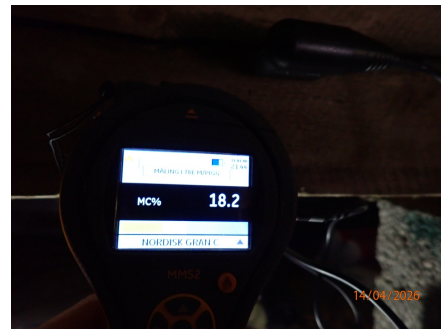
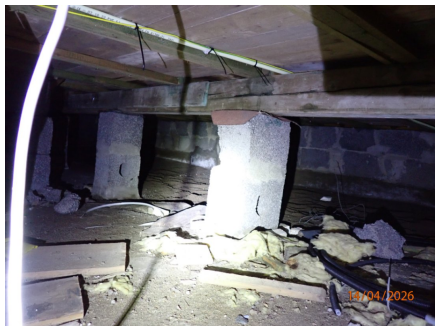
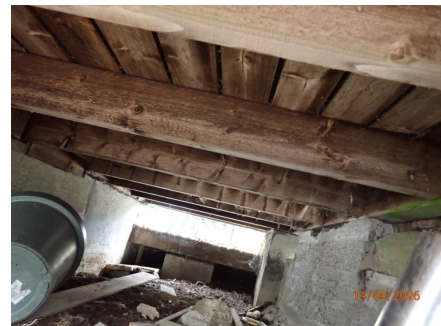
## ! TG 2 Kryp Kjeller

- Det er avvik:
- Det er manglende fuktsperre på bakken.
- Det ble observert noen edderkopper/edderkoppballer i himling. Dette er en indikasjon på for høy luftfuktighet i rommet.
- Det er begrenset ventilering i krypkjeller.
- Det ble målt 18,2% fukt med pigg i tre i bjelke. Fuktmålingene (vektprosent mellom 18 og 21%) viser at treverket er noe fuktig. Enkelte råtesopper vil kunne vokse.
- Det er observert saltutslag på Lecamur.
- Det er fuktskjolder i treverk under inngangsparti.

- Fuktsperre på bakken bør etableres.
- Tiltak:
- Det anbefales å bedre luftingen av krypkjeller samt etablere fuktsperre på grunnen for å redusere fuktinnholdet i luften i krypkjeller.

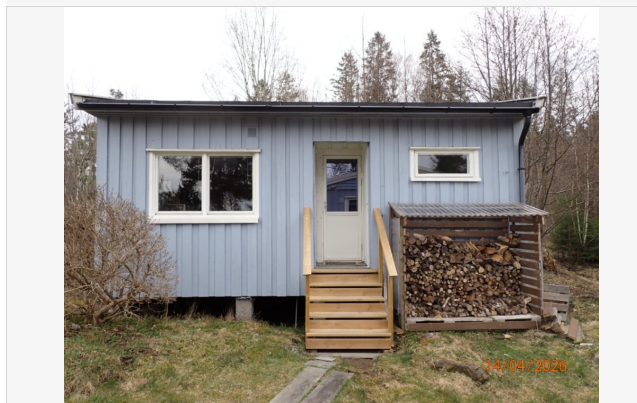
## Uthus/Anneks

- Rakkverk i trapp har for store åpninger iht. forskrift.
- Eldre vindu med koblet glass er slitt.
- Ytterkledning er værslitt.

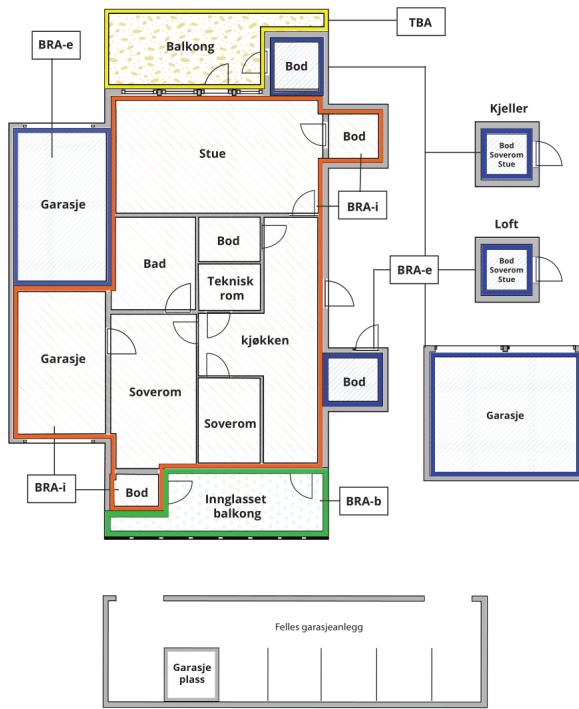
$$\text{BRA} = \text{BRA-i} + \text{BRA-e} + \text{BRA-b}$$

Bruksarealet for bygningen er bruttoarealet minus arealet som optas av yttervegger.
