XPENG G6 4X4
TESTDATO: 18.02.2025
KODE: 1644111

NBF Tilstandsrapport er utarbeidet av Norges Bilbransjeforbund og Forbrukerrådet.

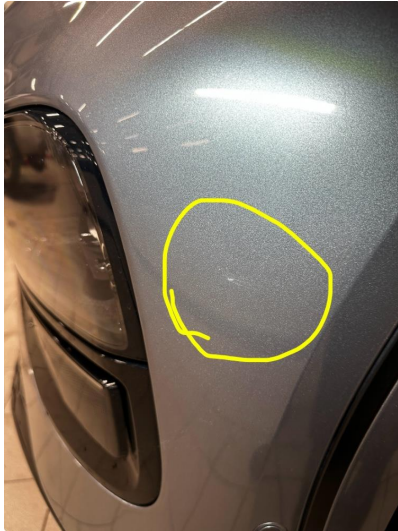
1.1 Bruks Merker

Punkt	Beskrivelse	Plassering
1. EKSTERIØR		
1.1 Støtfanger	Bruks Merker	
1.2 Støtfanger	Bruks Merker	
1.3 Støtfanger	Bruks Merker
