AUDI Q8 E-TRON 4X4

TESTDATO: 14.04.2025

NBF Tilstandsrapport er utarbeidet av Norges Bilbransjeforbund og Forbrukerrådet.

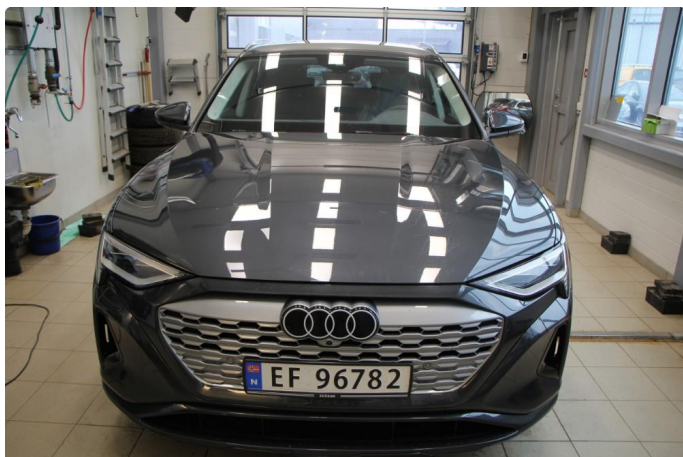
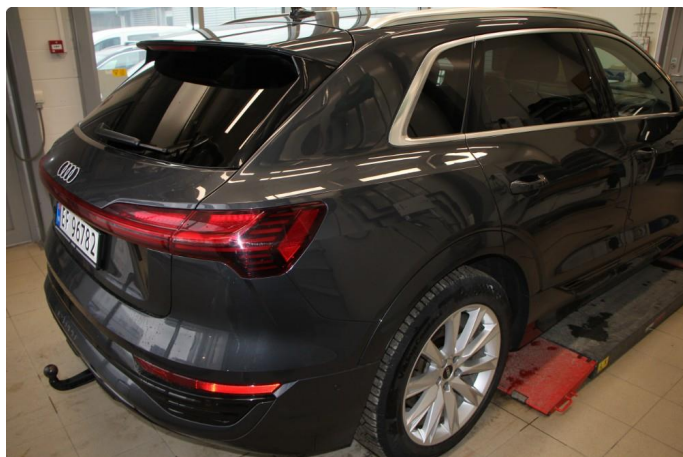
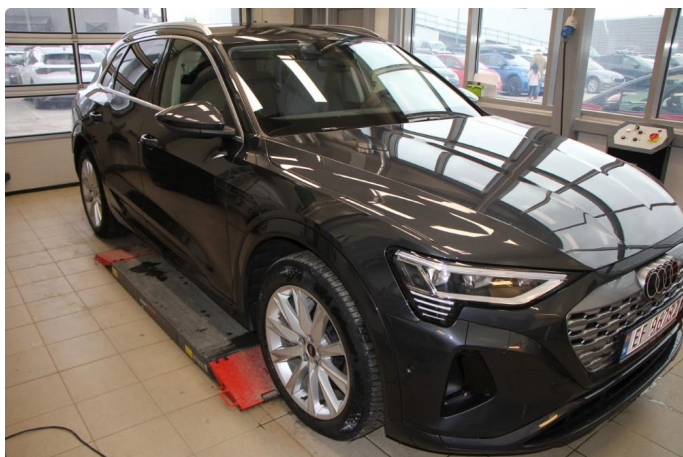
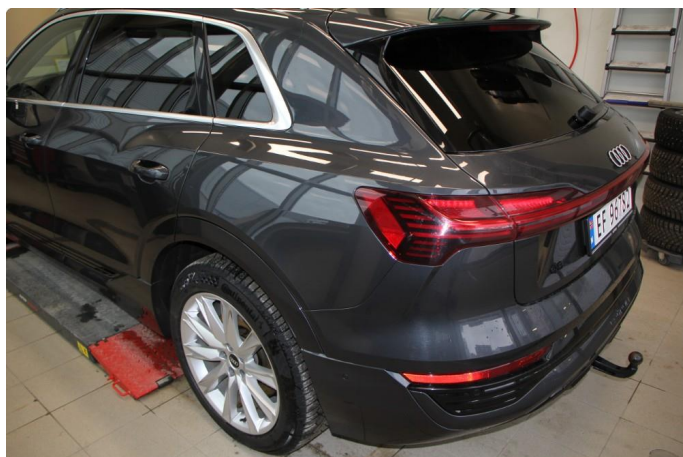
| Punkt | | Beskrivelse | Plassering |
|---|---|---|---|
| 1.1 | Lakk | Noen små sår/riper rundt om på bil, normalt for km. | |
