AUDI Q4 E-TRON 4X4

TESTDATO: 25.06.2025

NBF Tilstandsrapport er utarbeidet av Norges Bilbransjeforbund og Forbrukerrådet.

## OPPSUMMERT STATUS PÅ KJØRETØY

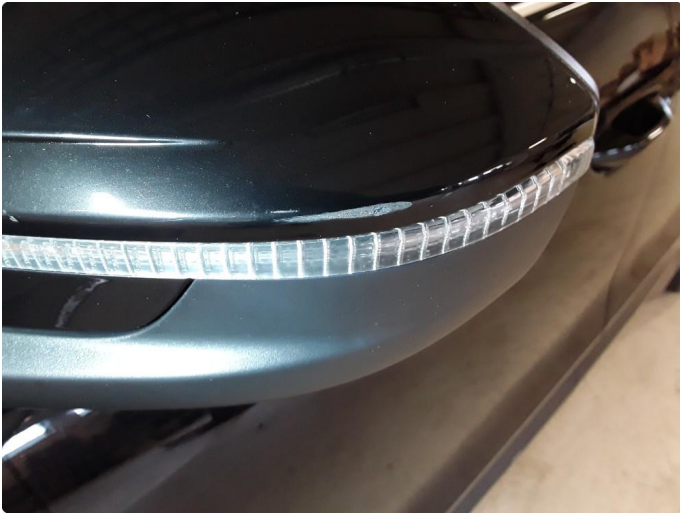
| Punkt | | Beskrivelse | Plassering |
|---|---|---|---|
| 1.2 | Speil | Liten ripe. Blir penslet. | venstre |

1.2 Liten ripe. Blir penslet.

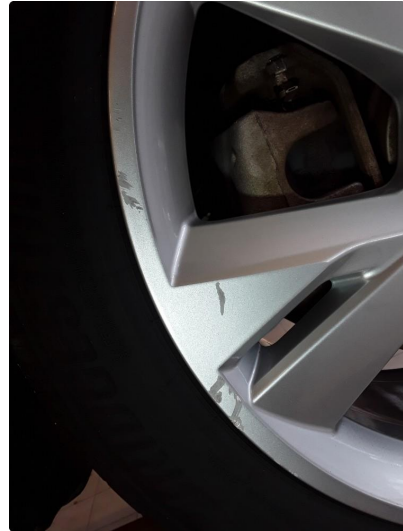
| Punkt | | Beskrivelse | Plassering |
|---|---|---|---|
| 1.3 | Dekk/Felger | Noe kantkjørt sommerfelg. | høyre foran |

1.3 Noe kantkjørt sommerfelg.
