OPEL MOKKA-E FORHJULSDRIFT

TESTDATO: 20.03.2025

EF25697

## OPPSUMMERT STATUS PÅ KJØRETØY

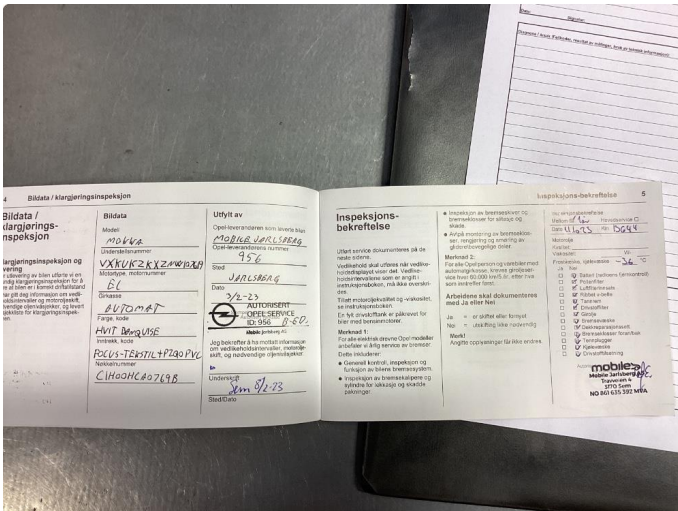
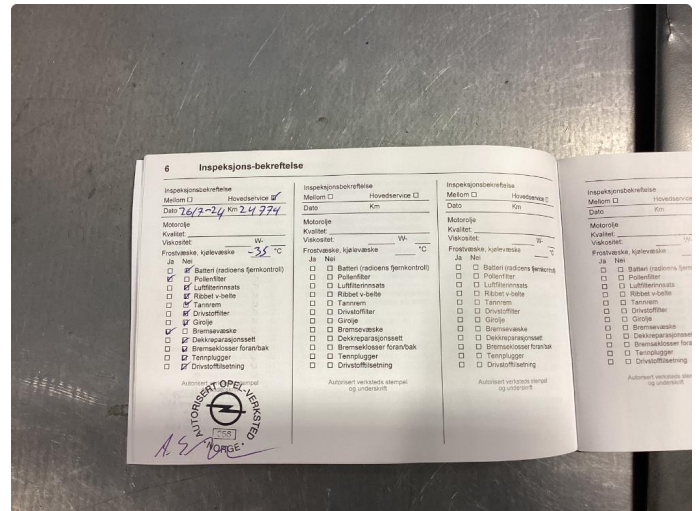
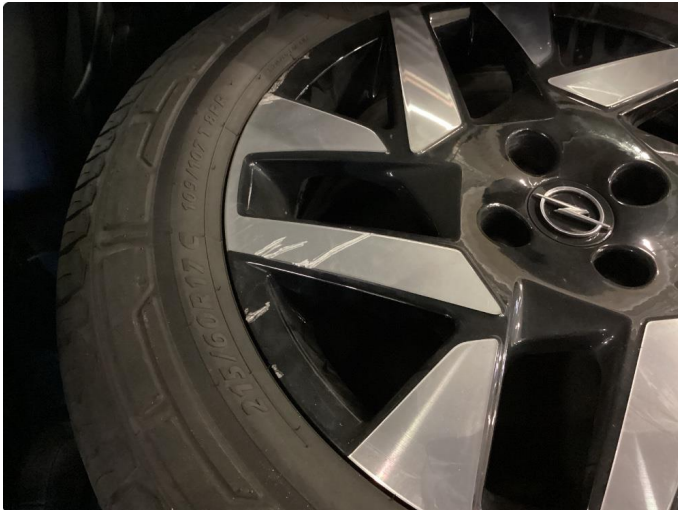
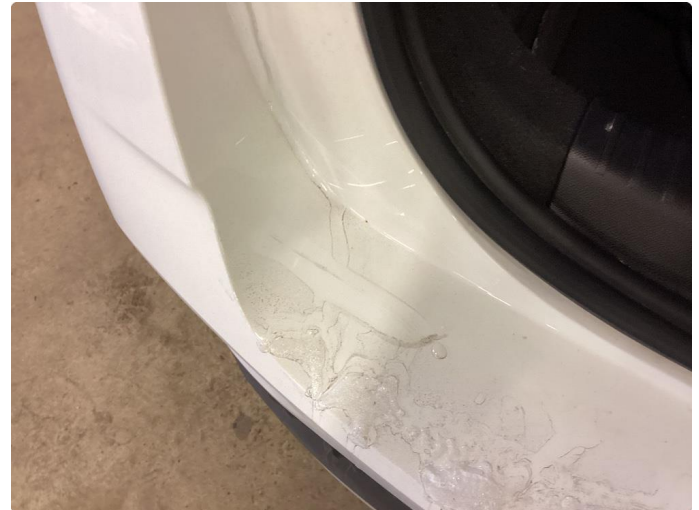
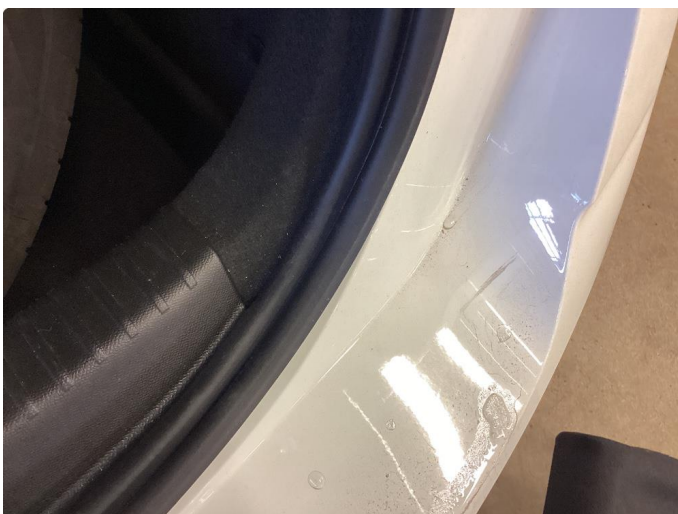
| Punkt | | Beskrivelse | Plassering |
|---|---|---|---|
| 1.1 | Dekk/Felger | kantkjørt felg | |
| 1.2 | Støtfanger | ripe(r) | |
