MERCEDES-BENZ EQC 4X4
TESTDATO: 04.03.2025
KODE: 1656346

EH44786	35 000 KM	30.11.2023 Førstegang registrert	Elektrisitet
----------------	------------------	--	---------------------

CHASSISNR: W1K8P9AB1PF064189	BRUKTIMPORT: Nei
KJØRETØY: Personbil	FRIST FOR PKK: 30.11.2027

NBF Tilstandsrapport er utarbeidet av Norges Bilbransjeforbund og Forbrukerrådet.

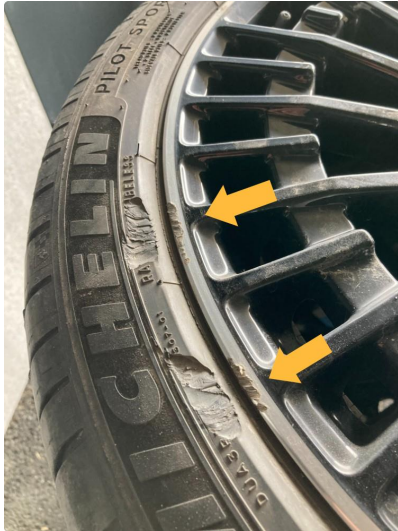
Punkt	Beskrivelse	Plassering
1. EKSTERIØR		
1.1 Dekk/Felger	Noe kantkjørt sommerdekk. (Notert)

1.1 Noe kantkjørt sommerdekk. (Notert)
