RENAULT CAPTUR FORHJULSDRIFT

AY43503

CHASSISNR: VF1RJB00566909940

NBF Tilstandsrapport er utarbeidet av Norges Bilbransjeforbund og Forbrukerrådet.

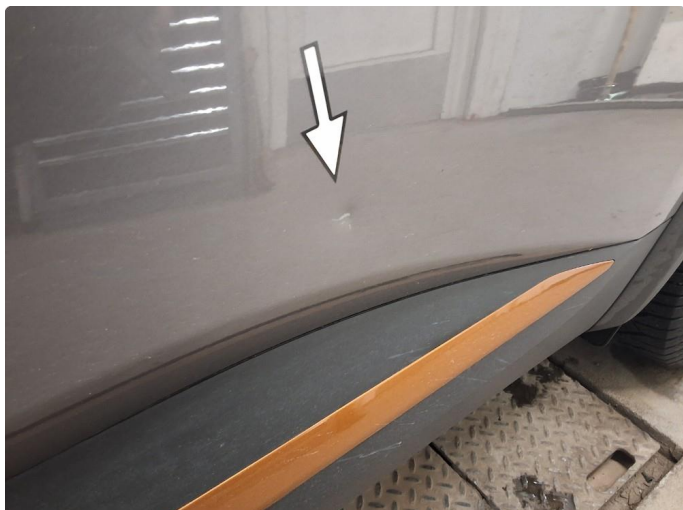
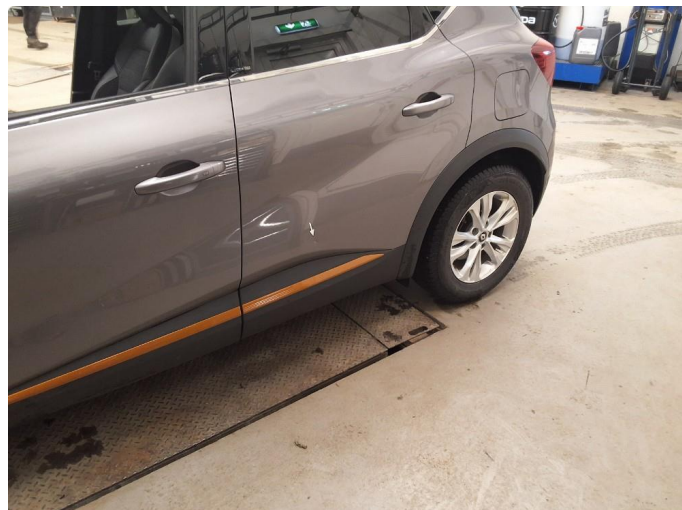
| Punkt | Beskrivelse | Plassering |
|---|---|---|
| 1.1 Dører | bulk med liten lakkskade | venstre bak |

1.1 Bulk med liten lakkskade

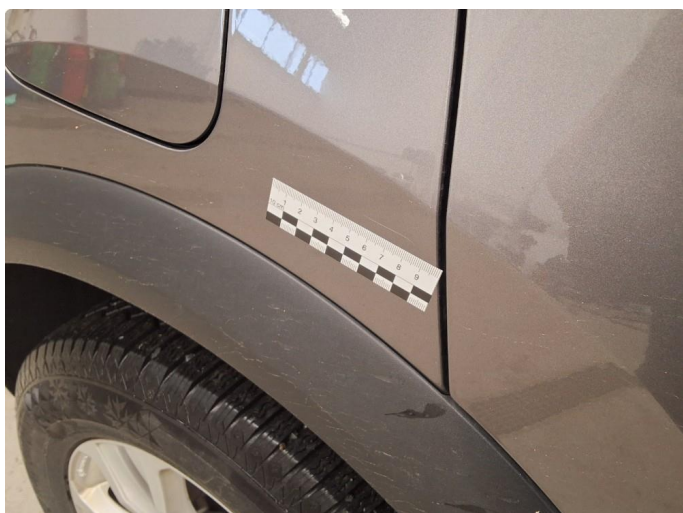
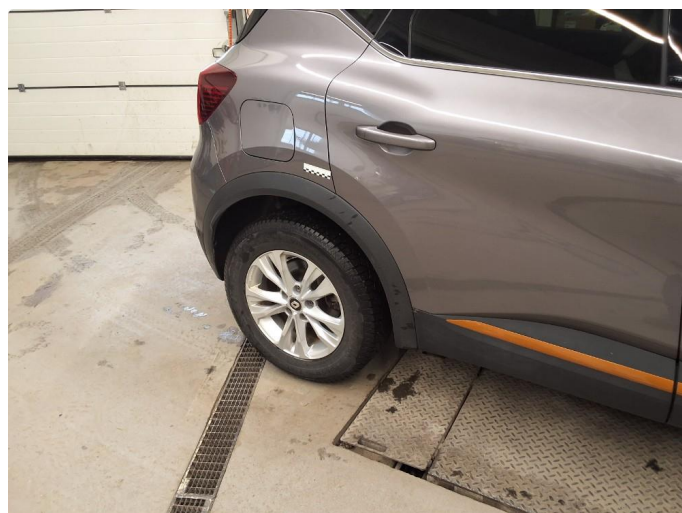
| Punkt | Beskrivelse | Plassering |
|---|---|---|
| 1.2 Skjermer | ripe ikke sjenerende | høyre bak |

1.2 Ripe ikke sjenerende

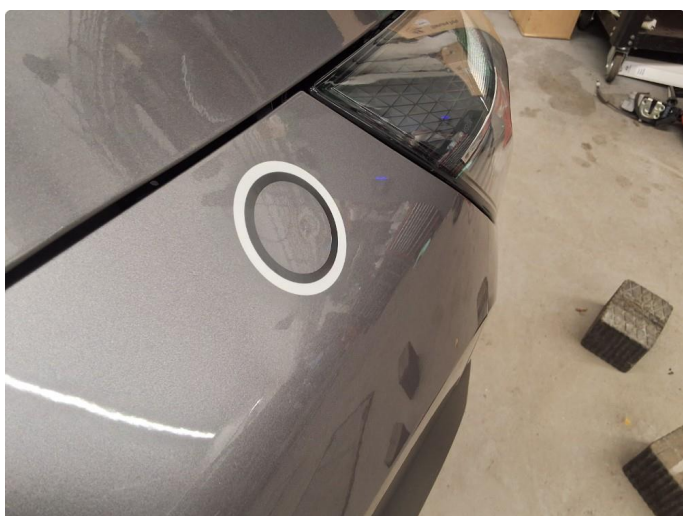
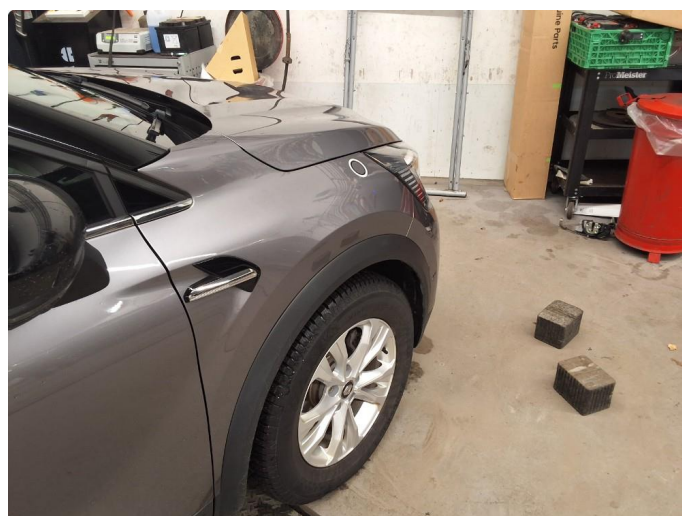
| Punkt | Beskrivelse | Plassering |
|---|---|---|
| 1.3 Skjermer | bulk ikke sjenerende | høyre foran |

1.3 Bulk ikke sjenerende

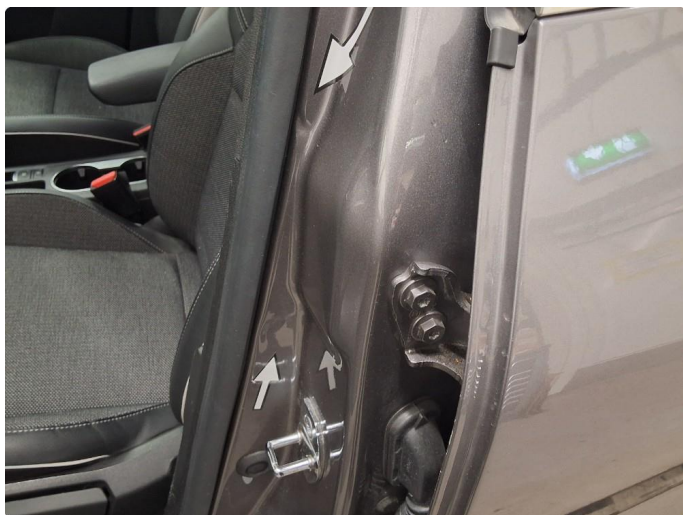
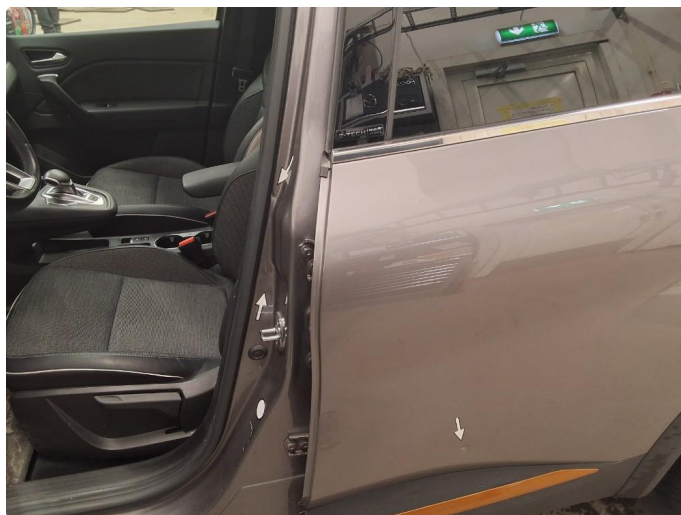
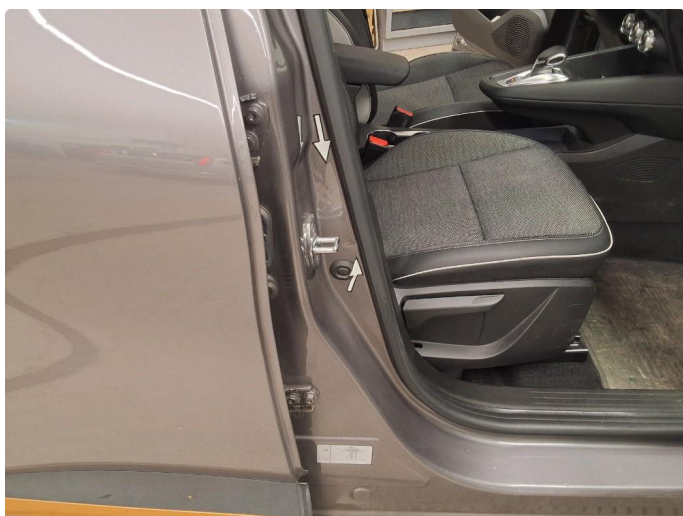
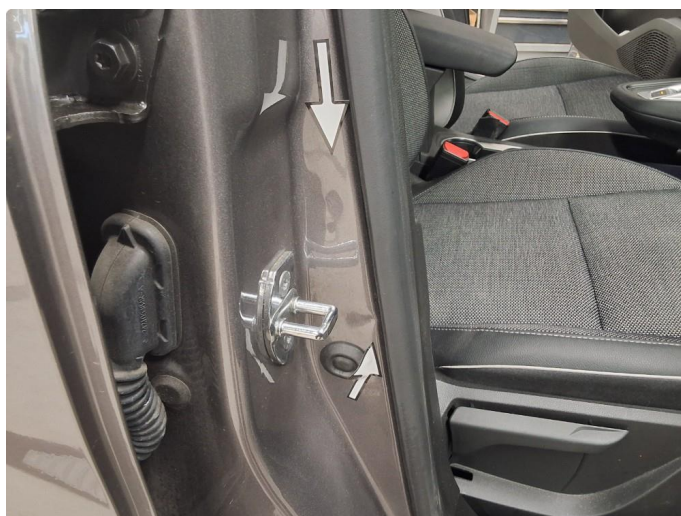
| Punkt | Beskrivelse | Plassering |
|---|---|---|
| 1.4 Døråpning | merker innvendig i døråpning | begge foran |

1.4 Merker innvendig i døråpning

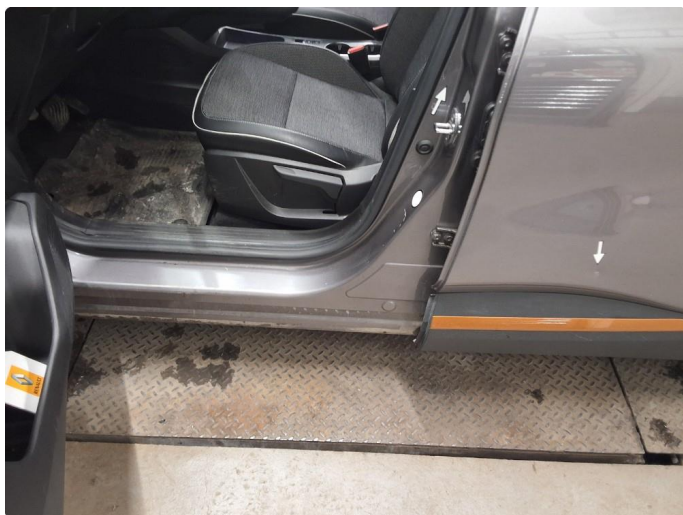
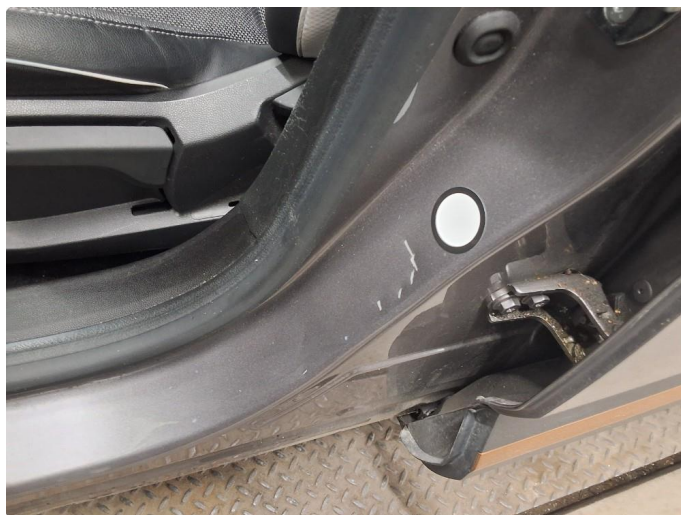
| Punkt | Beskrivelse | Plassering |
|---|---|---|
| 1.5 Døråpning | riper innvendig i døråpning | venstre foran |

1.5 Riper innvendig i døråpning
